Full Plus Ekspertiz

Araç Bilgileri

Plaka	06BJD308	Şanzıman Tipi	Manuel
KM	94822	Yakıt Cinsi	Dizel
Şase	VF3DDBHY6JJ767159	Motor Gücü	73 kw
Motor Hacmi	1560cc	Marka	Peugeot
Renji	BEYAZ	Model	301
Sonraki Muayene Tar.	0NaN-aN-aN	Model Yılı	2018
Araç Tipi	Sedan	Ruhsat Sahibi	...
Kapı Sayısı	4 Kapı

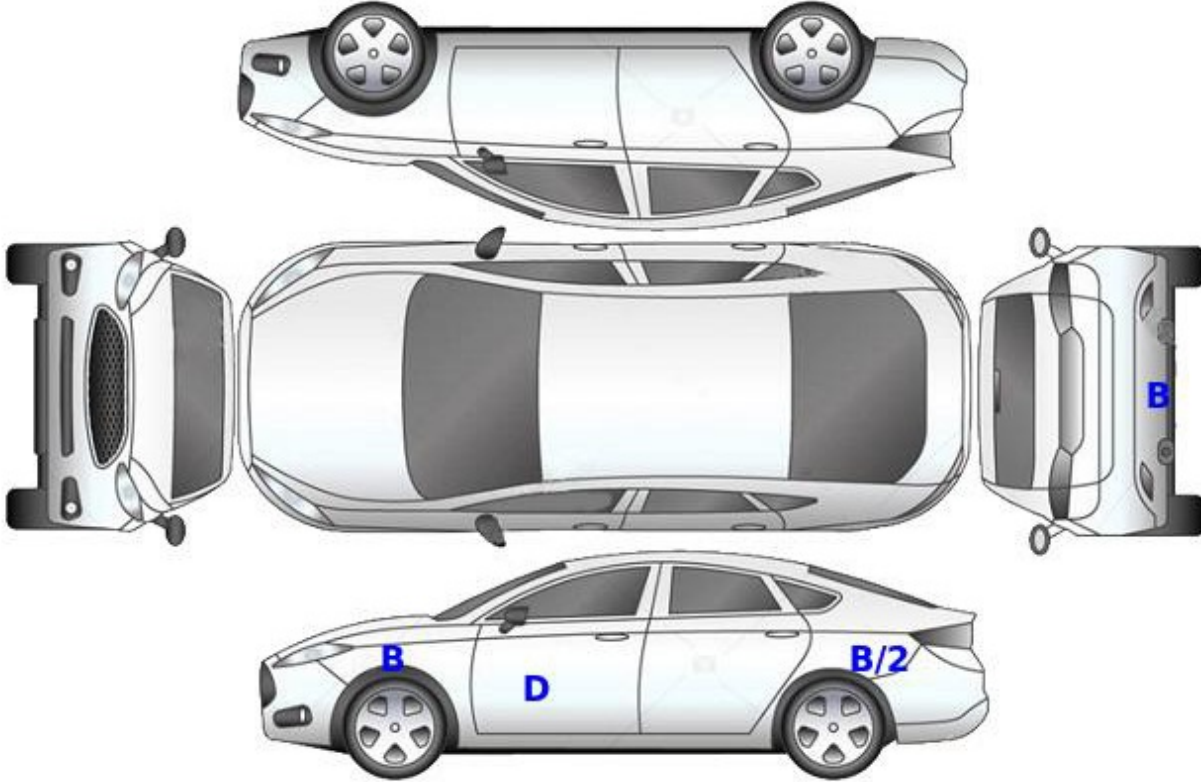
Kaporta Kontrolü(Değişmiş Boyanmış kontrolü)

Marşbiyel, sol - Boyalı

Araç kirli olduğundan göz ile kusur tespiti yapılamadı.sol ön çamurluk sökülmüş takılmış.motor kaputu kaplama mevcut kaplama olan parçalarda kusur kontrplü yapılamamaktadır.

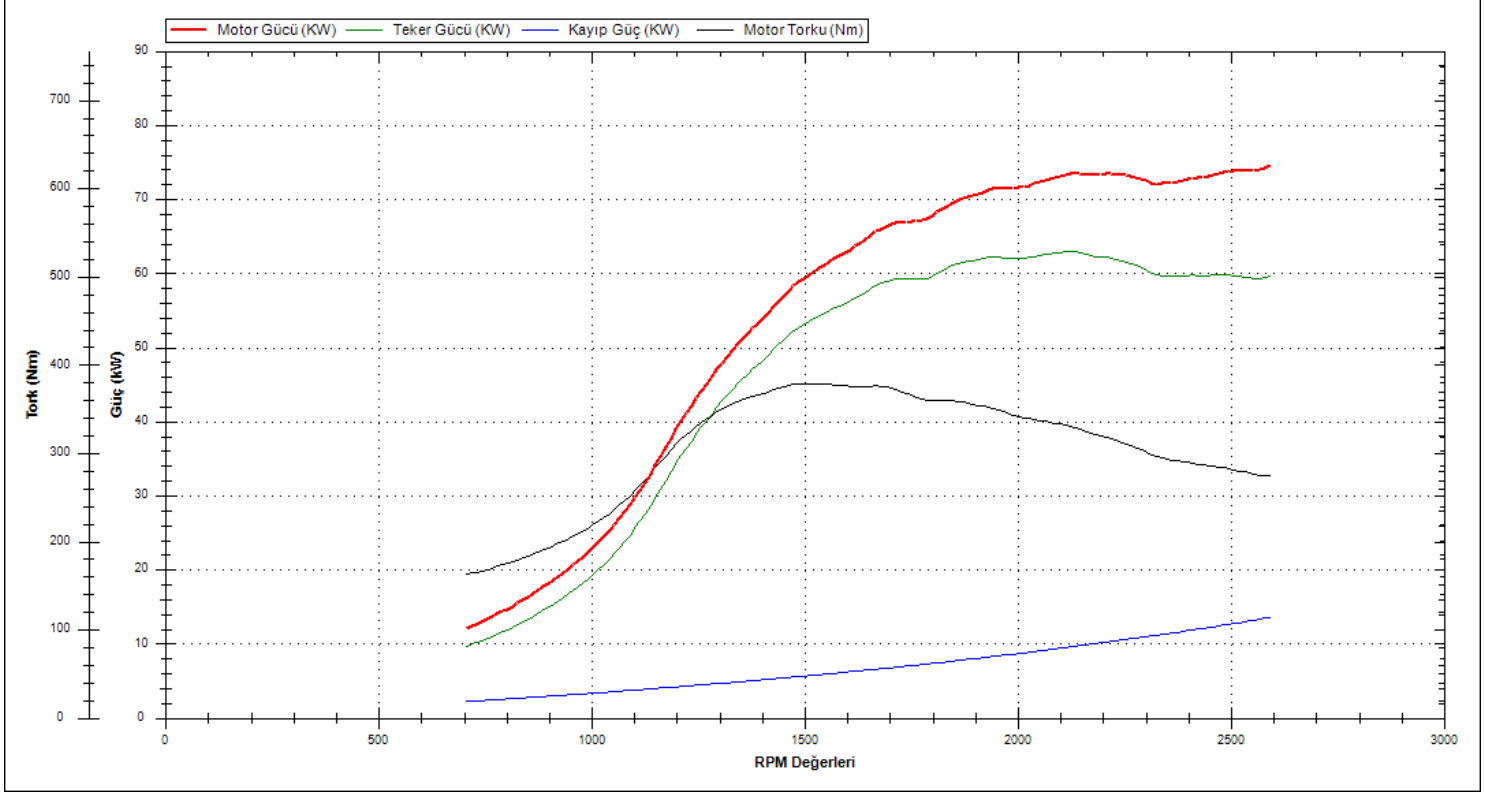
RPM (Devir/dk) Grafiği

Ölçülen Motor Torku 377 NM	Teker Torku 338 NM	Teker Gücü 62 KW	Test Hızı 155 km/h
Ruhsat Verisi Güç 73 KW	Test Sonucu Güç 74 KW	Kayıp Güç 13 KW	Performans % 100,00

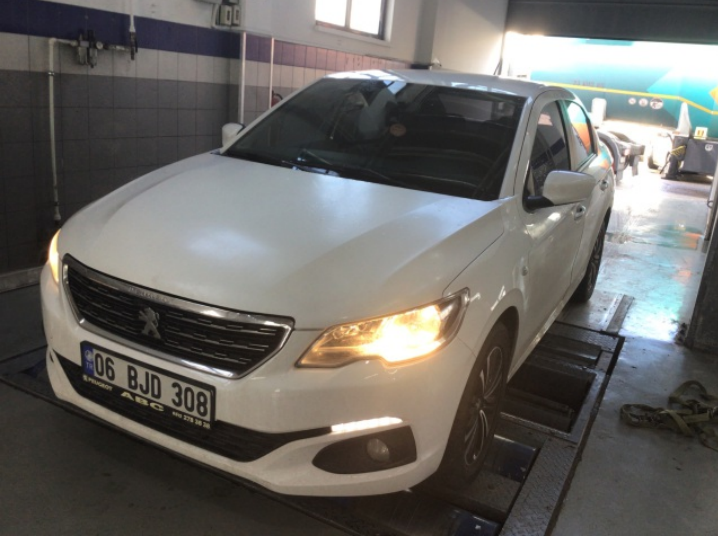
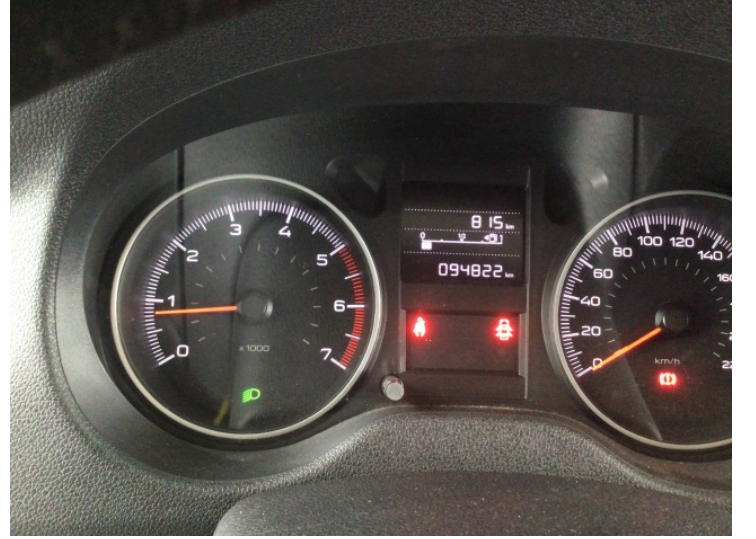
Çizik

Tampon, ön, Ön tampon >
Çizik
