# Full Plus Ekspertiz

## 06DK4528

Plaka	06DK4528	Şanzıman Tipi	Manuel
KM	88387	Yakıt Cinsi	Dizel
Şase	VF3DD9HP0HJ642591	Motor Gücü	68 kw
Marka	Peugeot	Motor Hacmi	1560cc
Rengi	BEYAZ	Model	301
Sonraki Muayene Tar.	0NaN-aN-aN	Model Yılı	2017
Araç Tipi	Sedan	Ruhsat Sahibi	....
Kapı Sayısı	4 Kapı

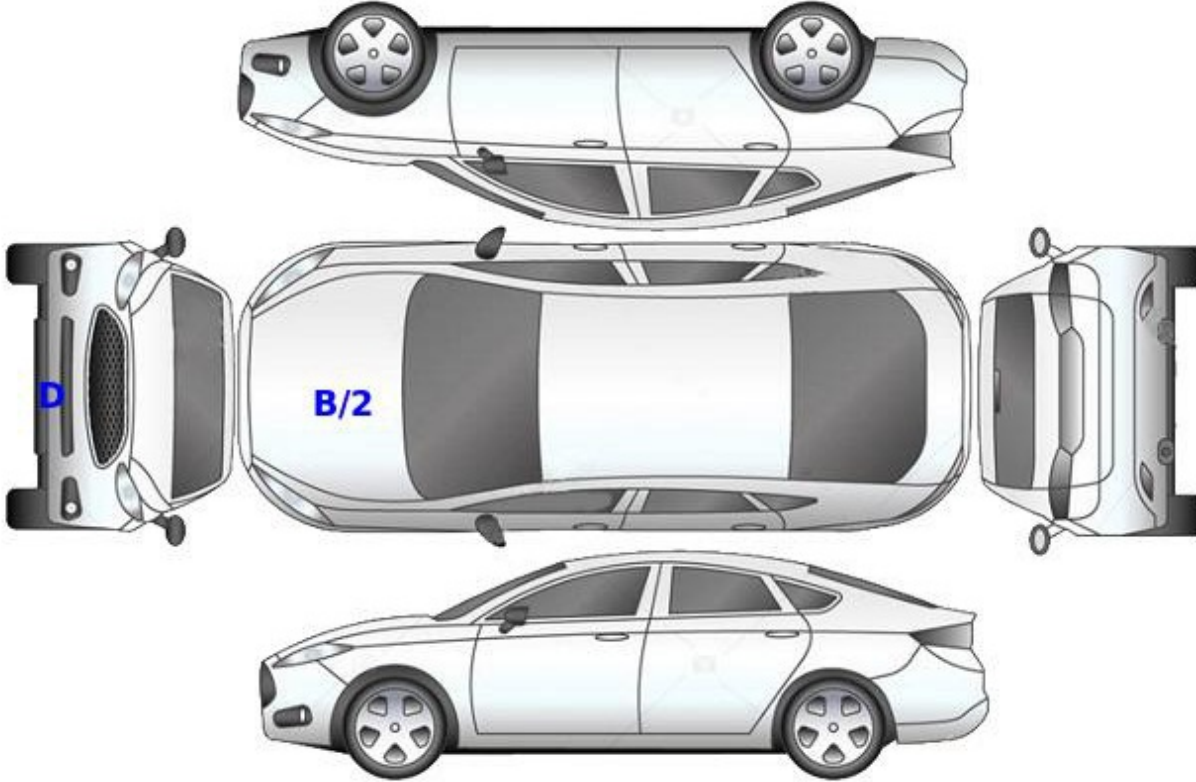
## Kaporta Kontrolü(Değişmiş Boyanmış kontrolü)

**B: Boyalı**

**B/2: Lokal Boyalı**

**D: Değişmiş**

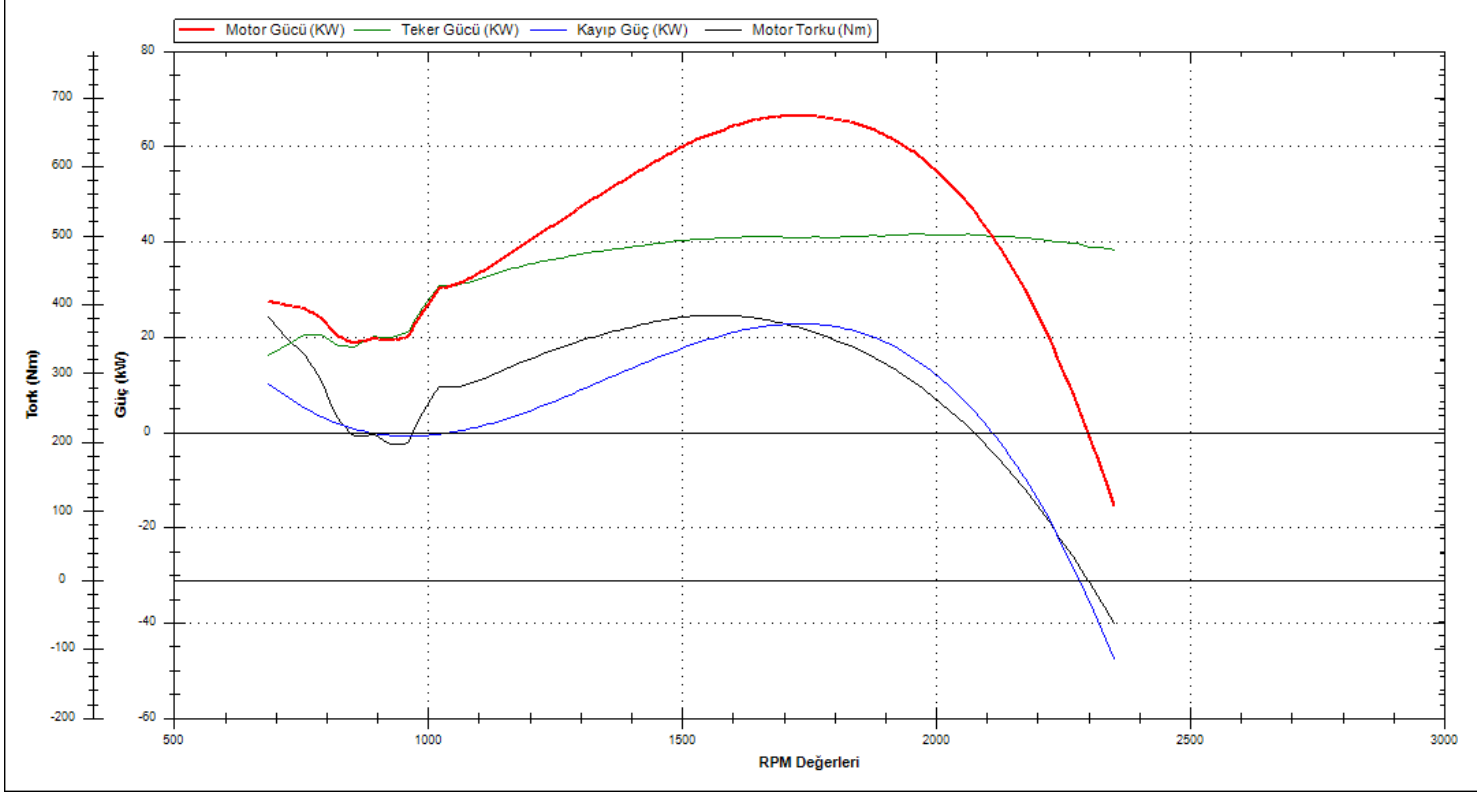
## RPM (Devir/dk) Grafiği

Ölçülen Motor Torku	Teker Torku	Teker Gücü	Test Hızı
383	285	41	104
NM	NM	KW	km/h
Ruhsat Verisi Güç	Test Sonucu Güç	Kayıp Güç	Performans %
68	66	22	97,06
KW	KW	KW
