# Full Plus Ekspertiz

## 06AE5178

Plaka	06AE5178	Şanzıman Tipi	Otomatik
KM	25847	Yakıt Cinsi	Elektrik
Şase	VR3FMZKWZPY642477	Motor Gücü	115 kw
Marka	Peugeot	Motor Hacmi	0cc
Rengi	BEYAZ	Model	308
Sonraki Muayene Tar.	2026-10-23	Model Yılı	2023
Araç Tipi	Hatchback	Ruhsat Sahibi	TAN OTO
Kapı Sayısı	5 Kapı

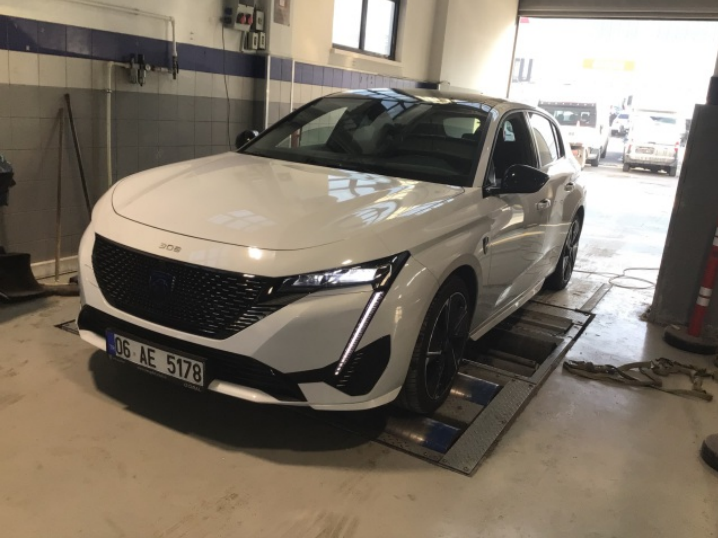
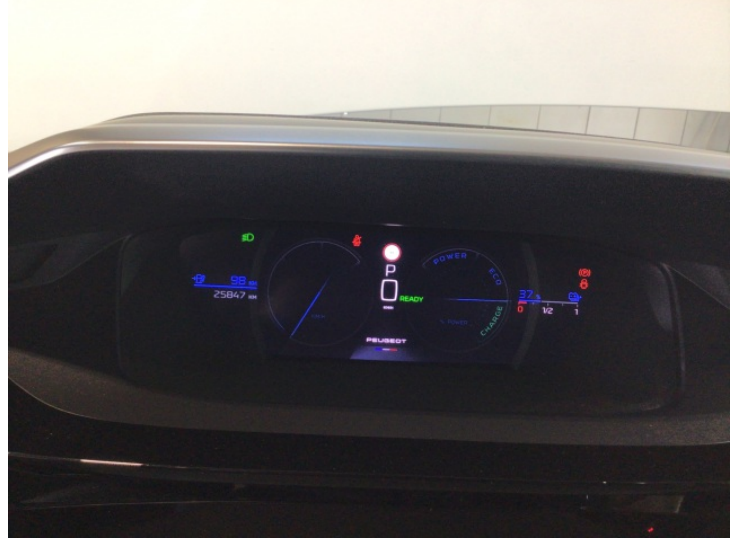
## Araç Resimleri

## Çizik

Kapı, sağ ön, Kapı kolu, dış > Çizik

Tampon, ön, Ön tampon > Çizik

Kapı, sağ arka, Kapı, sağ arka > Çizik

Çamurluk, sol, Çamurluk, sol > Çizik

Araç değerine etki etmeyecek mini onarım ve- veya pasta cila işlemi ile giderilebilecek vuruks ve çizikler ekspertiz kapsamı dışında tutulmuştur.
