# Full Plus Ekspertiz

## 06BY6519

Plaka	06BY6519	Şanzıman Tipi	Manuel
KM	187413	Yakıt Cinsi	Dizel
Şase	VF37N9HXCAJ500844	Motor Gücü	67 kw
Ruhsat Motor No	10JBBU3076621	Marka	Peugeot
Motor Hacmi	1560cc	Renği	GRİ
Model	Partner	İlk Tescil Tarihi	13-07-2009
Sonraki Muayene Tar.	22-08-2024	Model Yılı	2009
Araç Tipi	Panelvan	Ruhsat Sahibi	TAN OTO
Kapı Sayısı	4 Kapı

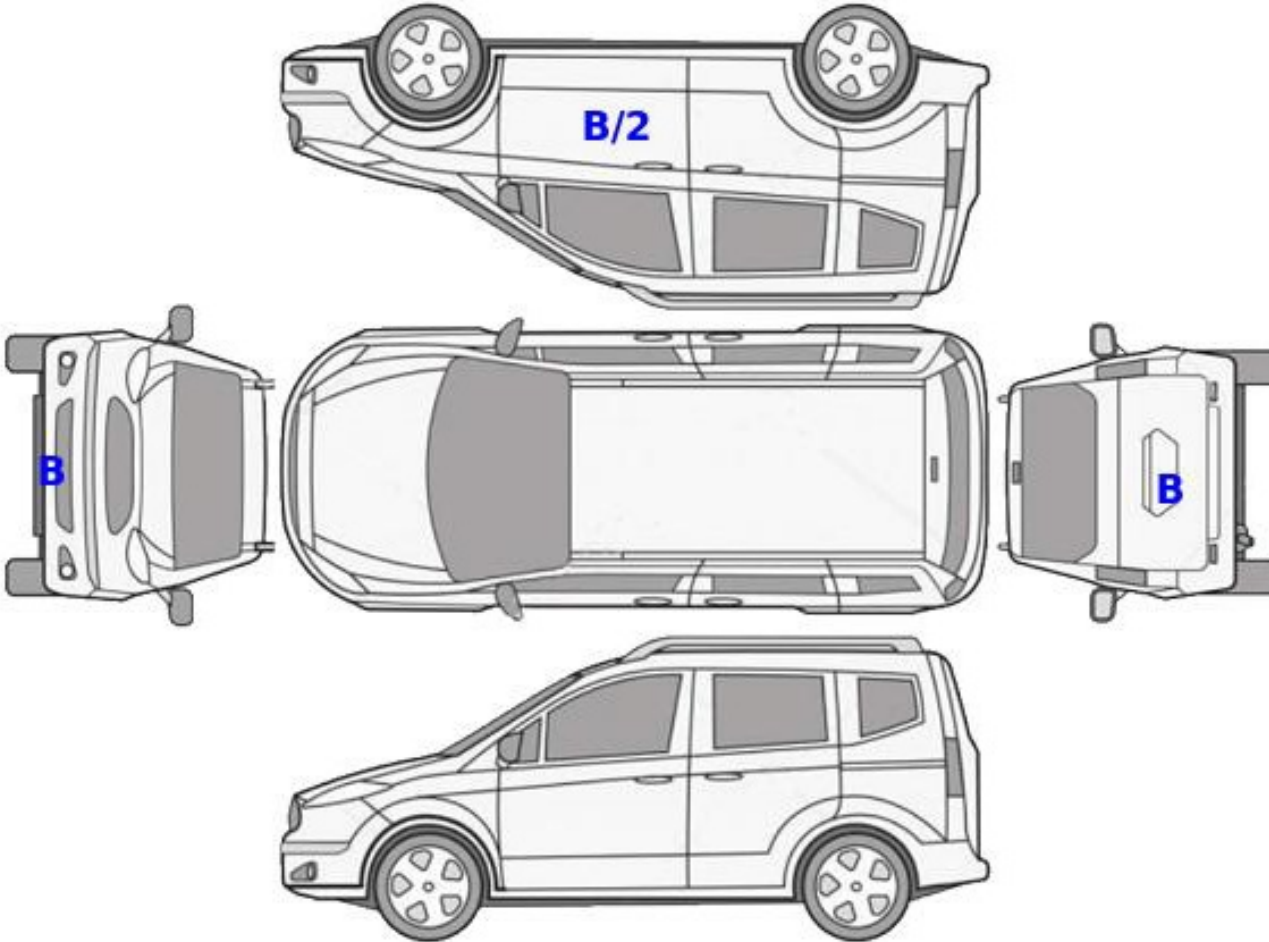
## Kaporta Kontrolü(Deęişmiş Boyanmış kontrolü)

B: Boyalı

B/2: Lokal Boyalı

D: Deęişmiş

Kapı fitili, sağ ön iç - Boyalı  
Marşbiyel, sağ - Boyalı

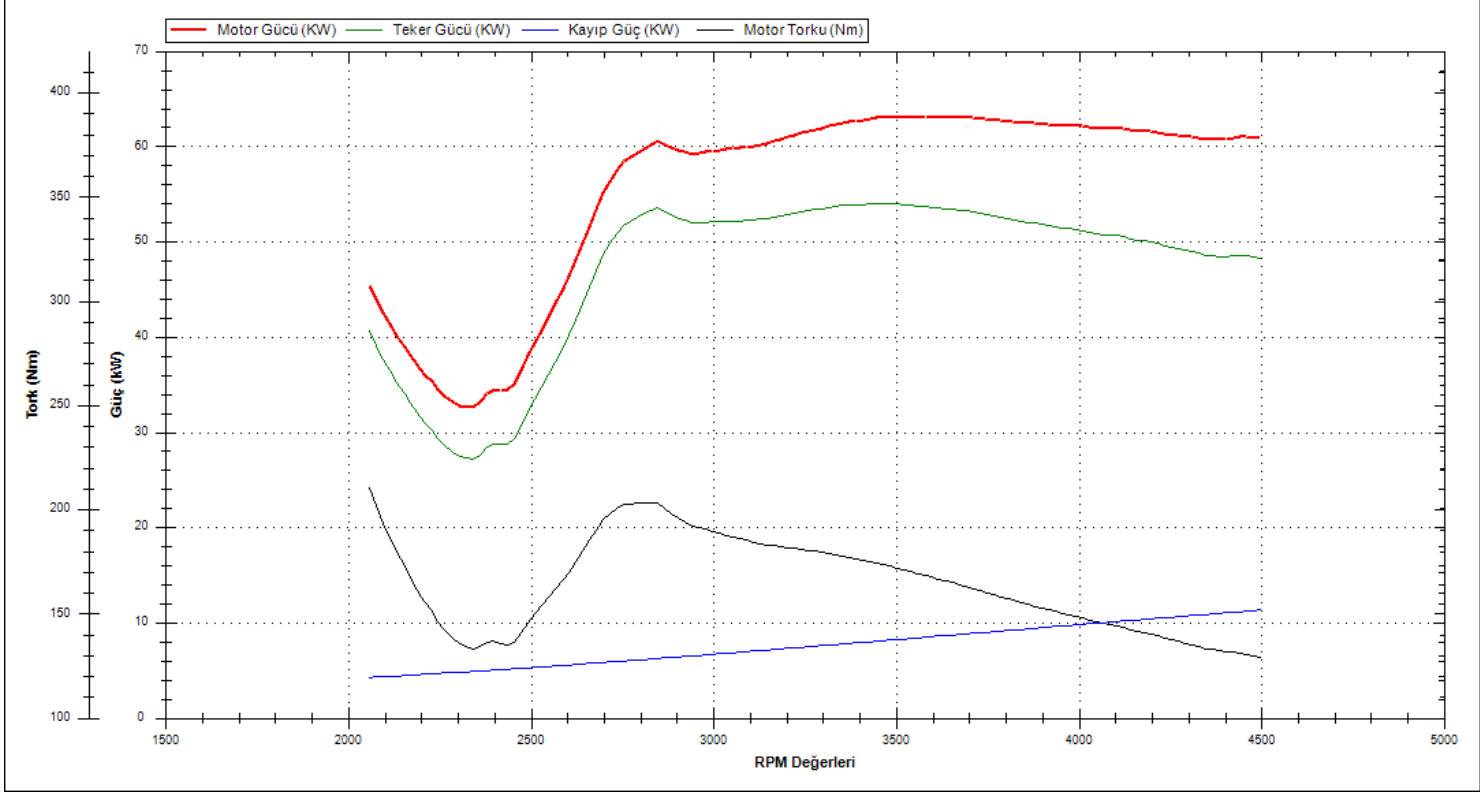
## RPM (Devir/dk) Grafiđi

Ölçülen Motor Torku 209 NM	Teker Torku 188 NM	Teker Gücü 53 KW	Test Hızı 103 km/h
Ruhsat Verisi Güç 67 KW	Test Sonucu Güç 63 KW	Kayıp Güç 11 KW	Performans % 94,03

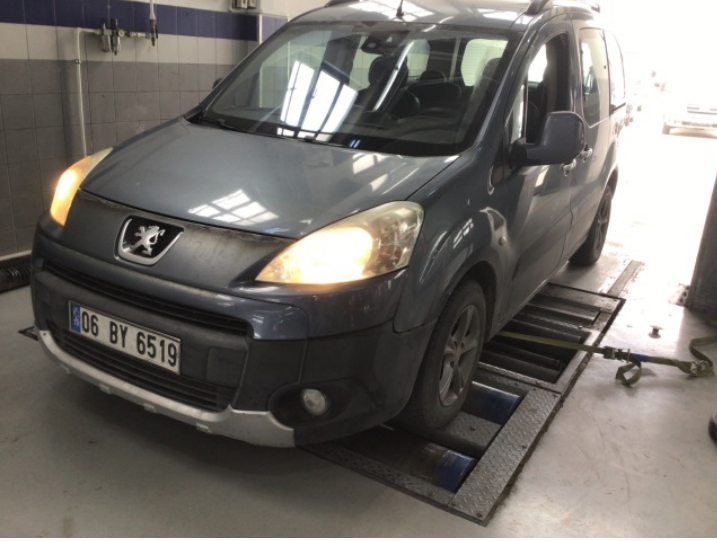
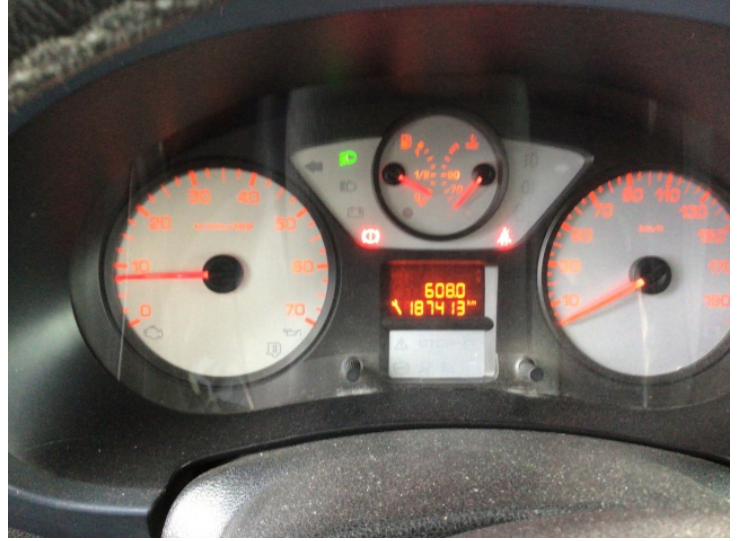
## Araç Resimleri

Kapı, sol arka, Kapı, sol arka > Çizik

Pano/Göstergeler, Ön Torpido > Çizik

Dikiz aynası, sağ, Dış dikiz aynası kapağı > Çizik

Tampon, arka, Arka tampon > Çizik
