Full Plus Ekspertiz

Araç Bilgileri

Plaka	06DNG887	Şanzıman Tipi	Manuel
KM	99573	Yakıt Cinsi	Benzin
Şase	VF1RJA00170859763	Motor Gücü	67 kw
Marka	Renault	Motor Hacmi	999cc
Rengi	BEYAZ	Model	Clio
Sonraki Muayene Tar.	2026-02-17	Model Yılı	2023
Araç Tipi	Hatchback	Ruhsat Sahibi	TAN OTO
Kapı Sayısı	5 Kapı

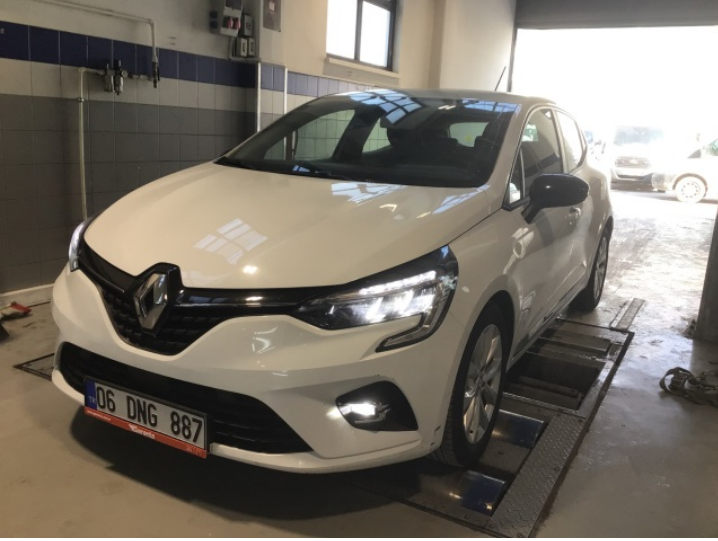
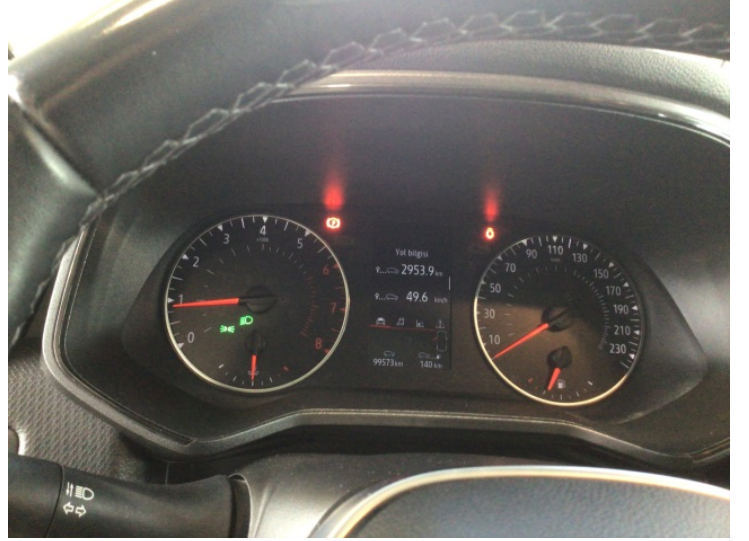
Çizik

Tampon, arka, Arka tampon > Çizik

Tampon, ön, Ön tampon > Çizik
