Doğuş D-Expert Ekspertiz ve Danışmanlık A.Ş D-Expert Ankara Şubesi
Bahçekapı Mah.Sanayi Bulvarı No:4/B Şaşmaz
ankara0601@dexpert.com.tr 0312 278 81 82 ETİMESGUT ANKARA

Full Plus Ekspertiz

Plaka	06DOA412	Şanzıman Tipi	Manuel
KM	93968	Yakıt Cinsi	Benzin
Şase	VF1RJA00170859827	Motor Gücü	67 kw
Marka	Renault	Motor Hacmi	999cc
Rengi	BEYAZ	Model	Clio
Sonraki Muayene Tar.	2026-03-02	Model Yılı	2023
Araç Tipi	Hatchback	Ruhsat Sahibi	TAN OTO
Kapı Sayısı	5 Kapı

Renault Clio-V 1.0 TCe 90

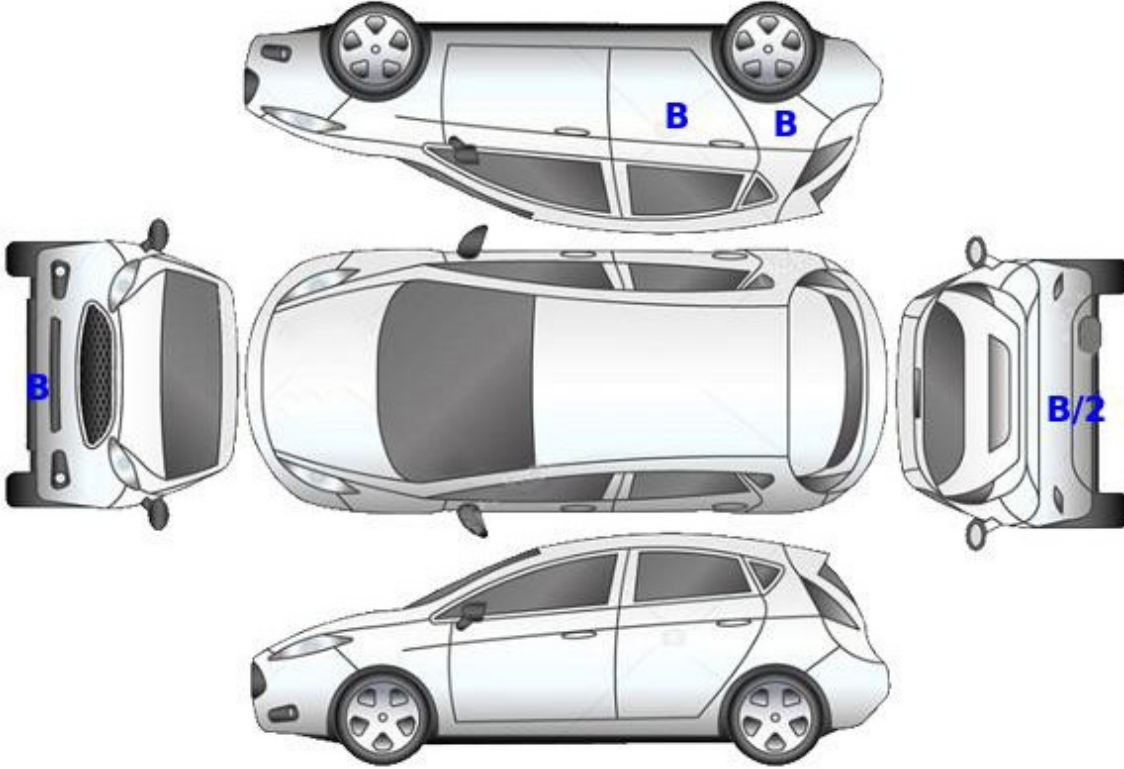
Kaporta Kontrolü(Değişmiş Boyanmış kontrolü)

Sağ üst frangart - Lokal Boya
Marşbiyel, sağ - Lokal Boya

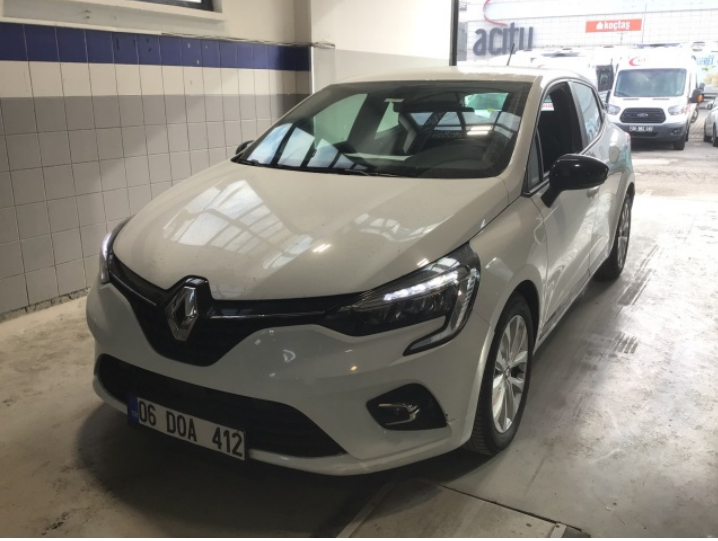
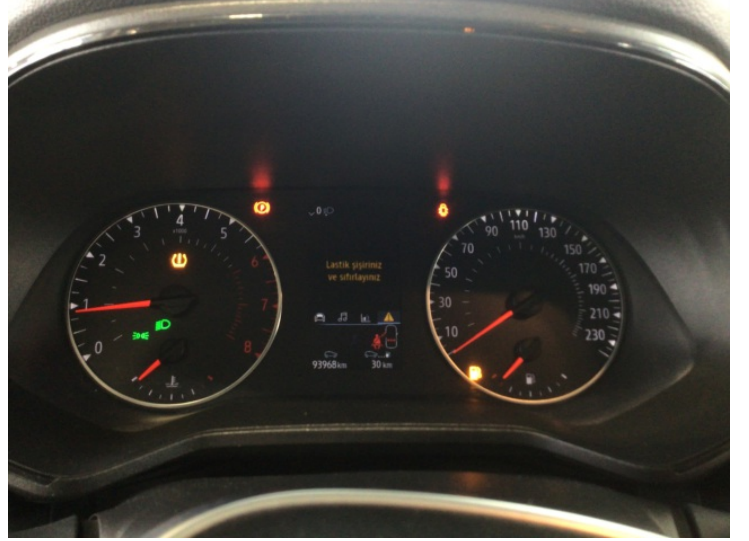
Araç Resimleri

Durum	Notlar
Araç Kaporta Aksamı	BAKIM GEREKLİ	Ezik ve çizikler mevcut.
Araç Koltukları Mekanizmaları	SORUNSUZ	
Taban, Tavan, Koltuk ve Kapı Döşemeleri	BAKIM GEREKLİ	Kirlenmiş ve çizik.
Araç İç Donanımı ve Kumanda Kontrol Düğmeleri	SORUNSUZ	
Aydınlatma ve İkaz Sistemi	SORUNSUZ	
Silecekler	SORUNSUZ	
Elektrik ve Elektronik Aksam	SORUNSUZ	
Torpedo ve Emniyet Kemerleri	SORUNSUZ	
Lastik ve Jantlar	BAKIM GEREKLİ	Lastikler deforme jantlar çizik.
Fren Sistemi ve Fren Hortumları	SORUNSUZ	
Yürür Aksam	SORUNSUZ	
Motor ve Motor Yağ Seviyesi	SORUNSUZ	
Şanzıman	SORUNSUZ	
Diferansiyel	SORUNSUZ	
Direksiyon Sistemi	SORUNSUZ	
Eğlence Sistemi (Radyo vs.)	SORUNSUZ	
Park Sensörleri	SORUNSUZ	
Araç Altı	SORUNSUZ	
Akü	BAKIM GEREKLİ	Akü değerleri görülemedi.
Klima	SORUNSUZ	
Cam ve Cam Düğmeleri	BAKIM GEREKLİ	Ön cam taş izi.
Kayışlar ve Rulmanlar	SORUNSUZ	
Egzoz Sistemi ve Susturucular	SORUNSUZ	
Soğutma Sistemi ve Soğutma Suyu	SORUNSUZ

Çizik

Döşemeler/Kapaklar,
Döşemeler/Kapaklar > Çizik
