# Full Plus Ekspertiz

## 06DNH037

Plaka	06DNH037	Şanzıman Tipi	Manuel
KM	92259	Yakıt Cinsi	Benzin
Şase	VF1RJA00270860050	Motor Gücü	67 kw
Marka	Renault	Motor Hacmi	999cc
Rengi	BEYAZ	Model	Clio
Sonraki Muayene Tar.	2026-02-18	Model Yılı	2023
Araç Tipi	Hatchback	Ruhsat Sahibi	TAN OTO
Kapı Sayısı	5 Kapı

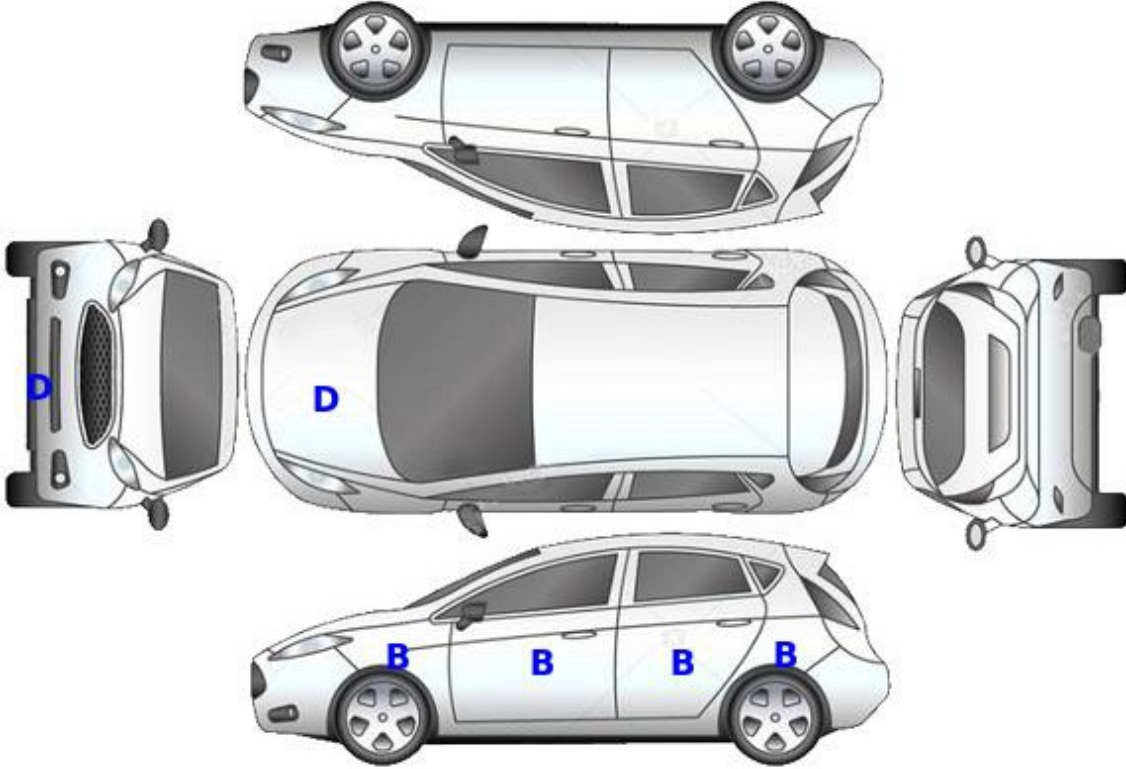
## Kaporta Kontrolü(Değişmiş Boyanmış kontrolü)

Parça Grubu	Parça ve Hasar
Marşbiyel, sağ	Marşbiyel, sağ - Boyalı
Marşbiyel, sol	Marşbiyel, sol - Lokal Boya
Çamurluk, sağ arka	Çamurluk ağız - Lokal Boya
Motor kaputu	Motor kaputu - Taş İzi
Camlar	Ön cam - Taş İzi
