# Full Plus Ekspertiz

## 06DNG744

## Araç Bilgileri

Renault Clio-V 1.0 TCe 90

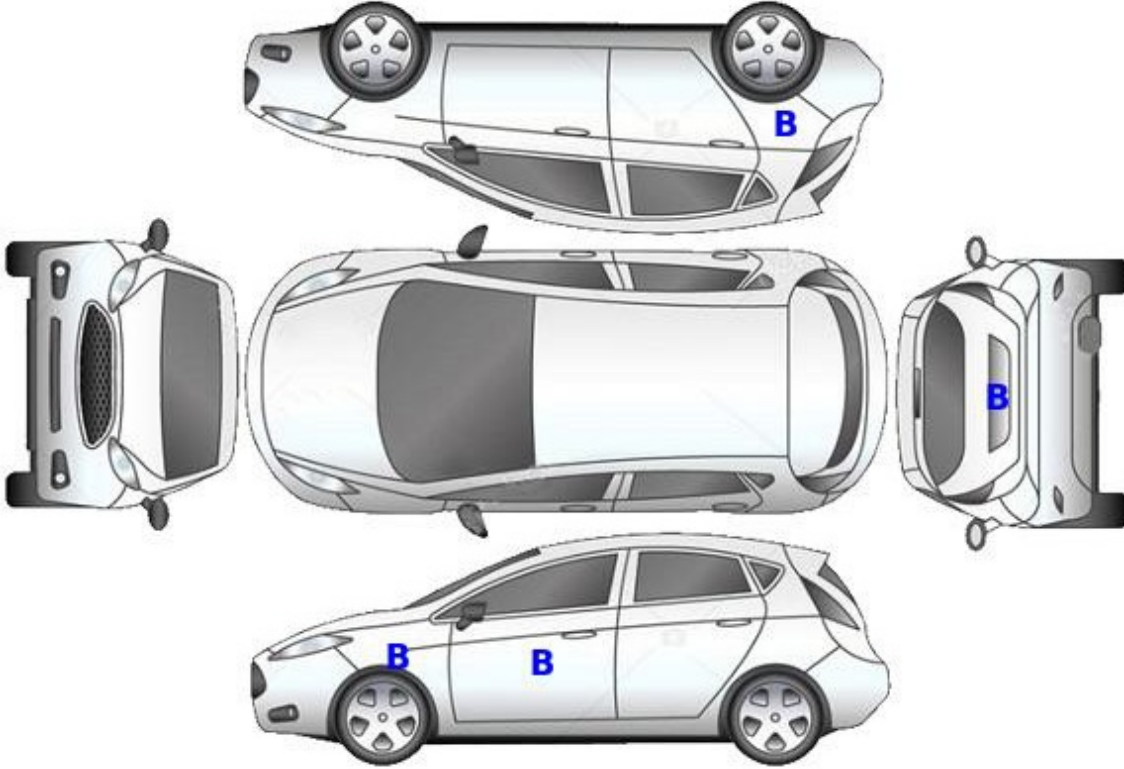
## Kaporta Kontrolü(Değişmiş Boyanmış kontrolü)

**B: Boyalı**

**B/2: Lokal Boyalı**

**D: Değişmiş**

Marşbiyel, sağ - Boyalı

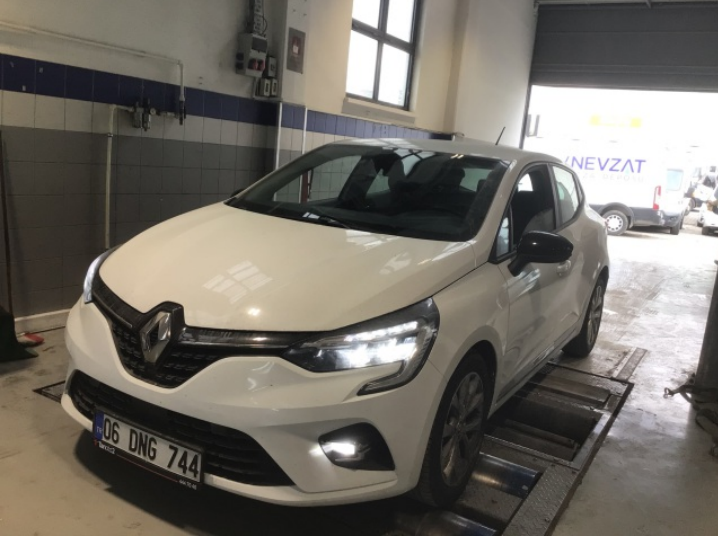
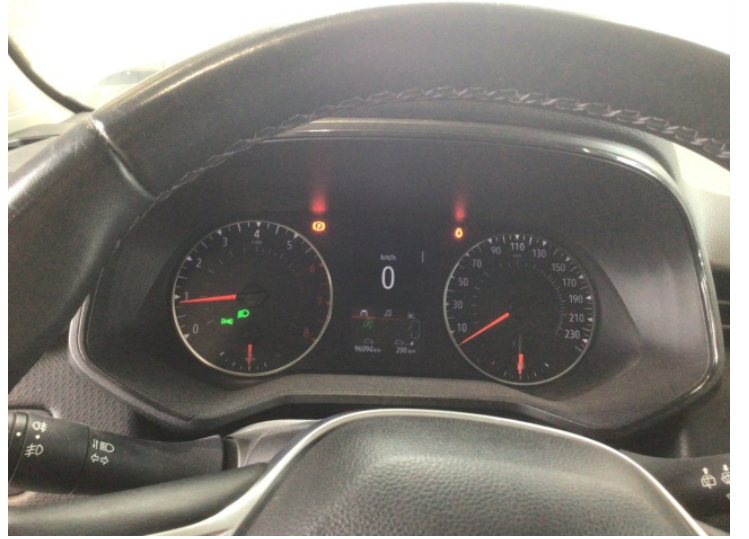
## Araç Resimleri

Çamurluk, sol arka, Çamurluk, sol arka > Çizik

Tampon, ön, Ön tampon > Çizik
