Full Plus Ekspertiz

Plaka	06DOA396	Şanzıman Tipi	Otomatik
KM	90298	Yakıt Cinsi	Benzin
Şase	VF1RJA00070859754	Motor Gücü	67 kw
Marka	Renault	Motor Hacmi	999cc
Rengi	BEYAZ	Model	Clio
Sonraki Muayene Tar.	2026-03-02	Model Yılı	2023
Araç Tipi	Hatchback	Ruhsat Sahibi	TAN OTO
Kapı Sayısı	5 Kapı

Kaporta Kontrolü(Değişmiş Boyanmış kontrolü)

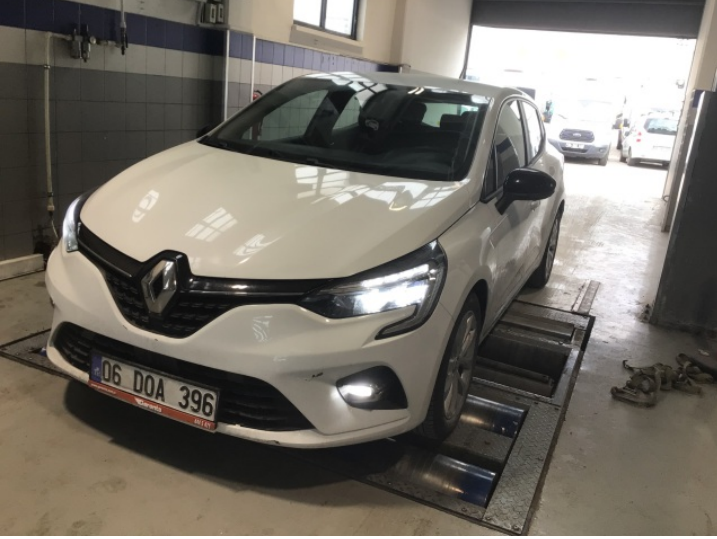
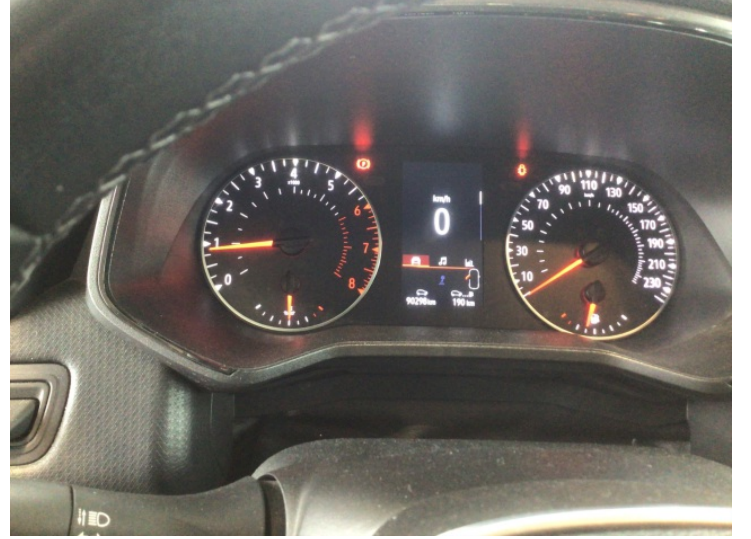
Araç Resimleri

Yağ seviyesi Soğutma SIVISI

Taban, Paspaslar > Deforme Olmuş

Taban, Taban halısı > Kirlenmiş

Motor, Motor > Yağ Kaçağı

Motor, Yağ karteri > Yağ Kaçağı

Bagaj kapağı/kapısı, Bagaj kapısı > Noktasal Ezik

Tampon, ön, Ön tampon > Hasarlı
