Rapor Tarihi: 20.02.2025 11:06
Rapor No: 06-01-1344265
Mersis No: 0309073518100001

Full Plus Ekspertiz

Araç Bilgileri

Plaka	06CTL463	Şanzıman Tipi	Otomatik
KM	76737	Yakıt Cinsi	Benzin
Şase	VF1RJA00168567613	Motor Gücü	67 kw
Marka	Renault	Motor Hacmi	999cc
Rengi	BEYAZ	Model	Clio
Sonraki Muayene Tar.	0NaN-aN-aN	Model Yılı	2021
Araç Tipi	Hatchback	Ruhsat Sahibi	TAN OTO
Kapı Sayısı	5 Kapı

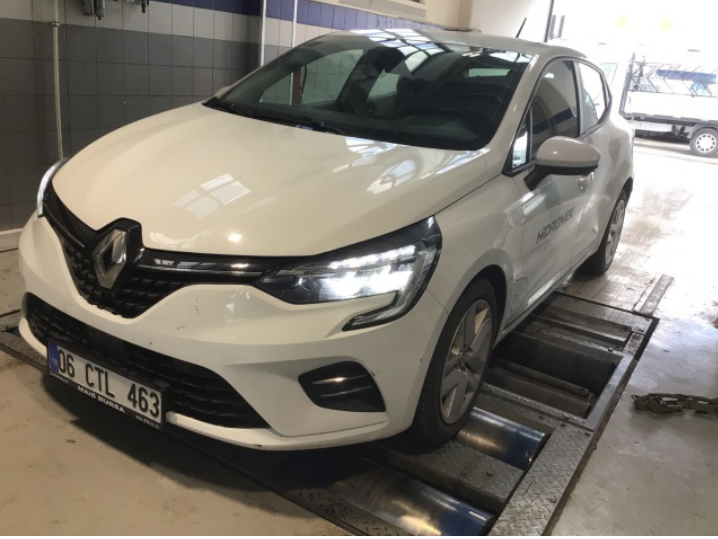
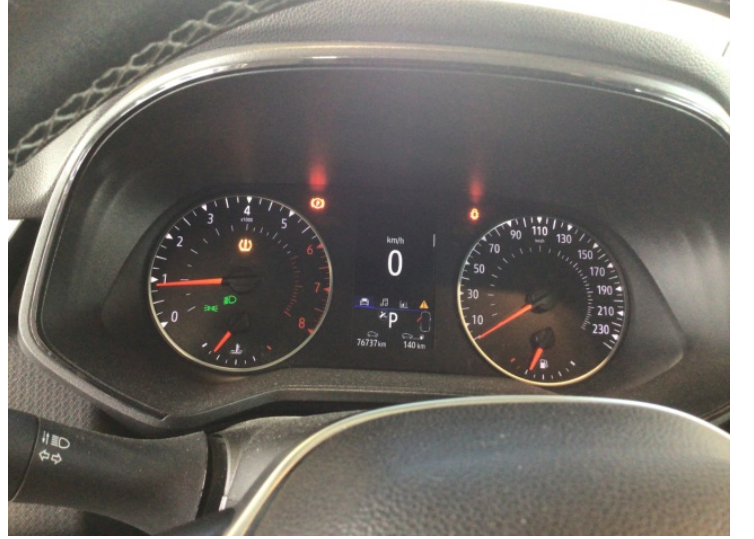
Araç Resimleri

Çizik

Kapı, sağ arka, Kapı, sağ arka
> Çizik

Kapı, sağ ön, Kapı kolu, dış >
Çizik

Tampon, arka, Arka tampon >
Çizik

Tampon, ön, Ön tampon >
Çizik

Araç değerine etki etmeyecek mini onarım ve- veya pasta cila işlemi ile giderilebilecek vuruks ve çizikler ekspertiz kapsamı dışında tutulmuştur.
