# Full Plus Ekspertiz

## 06CUD765

Plaka	06CUD765	Şanzıman Tipi	Otomatik
KM	89183	Yakıt Cinsi	Benzin
Şase	VF1RJA00868737806	Motor Gücü	67 kw
Marka	Renault	Motor Hacmi	999cc
Rengi	BEYAZ	Model	Clio
Sonraki Muayene Tar.	0NaN-aN-aN	Model Yılı	2021
Araç Tipi	Hatchback	Ruhsat Sahibi	TAN OTO
Kapı Sayısı	5 Kapı

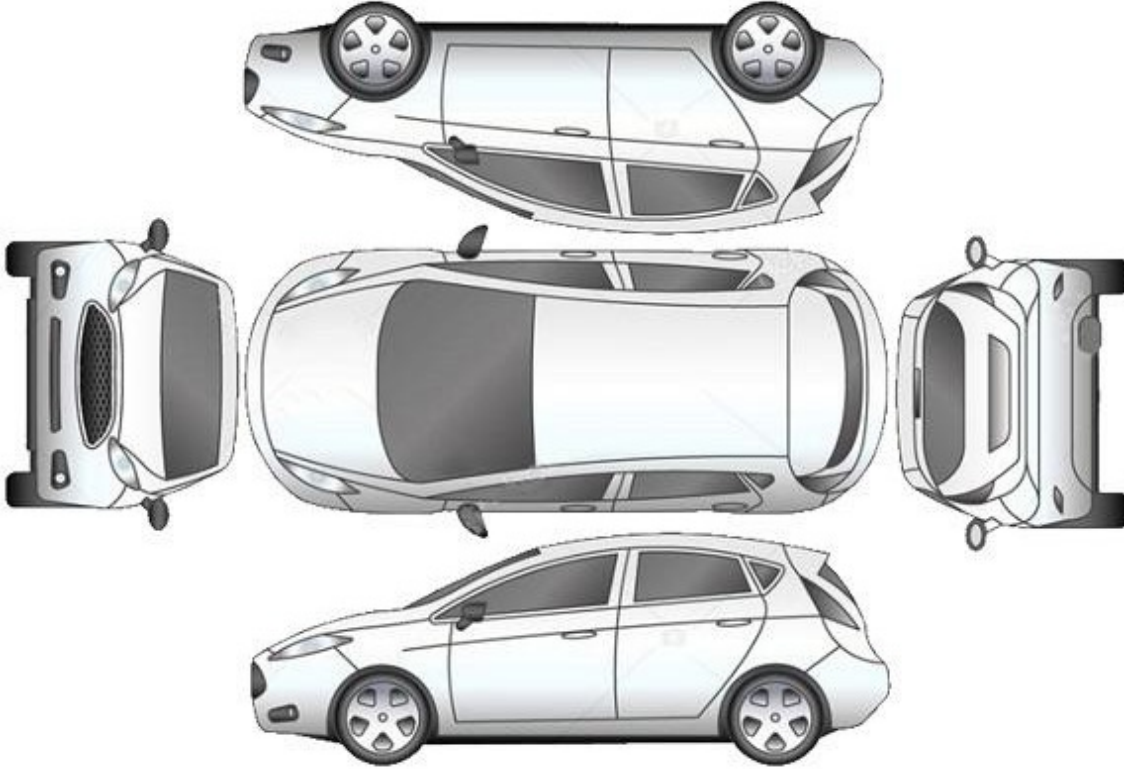
## Kaporta Kontrolü(Değişmiş Boyanmış kontrolü)

**\*\*\*Araçta değişmiş ve boyanmış parça bulunmamaktadır\*\*\***

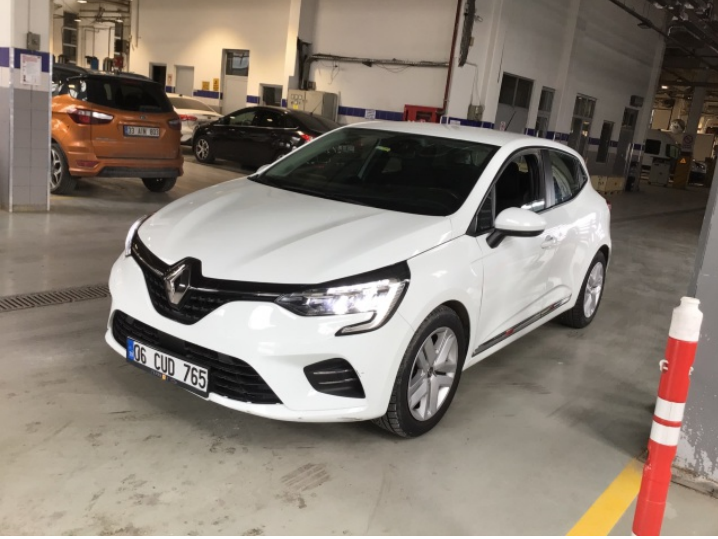
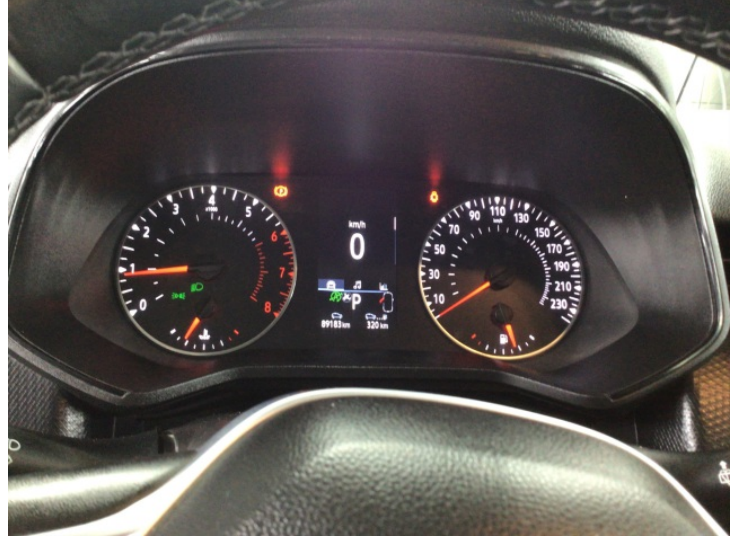
## Araç Resimleri

Dikiz aynası, sağ, Dış dikiz aynası > Çizik

Kapı, sağ arka, Kapı, sağ arka > Çizik

Tampon, ön, Ön tampon > Çizik
