Full Plus Ekspertiz

Araç Bilgileri

Plaka	06EV1574	Şanzıman Tipi	Manuel
KM	224283	Yakıt Cinsi	Dizel
Şase	VF1KR1F0H44210495	Motor Gücü	63 kw
Marka	Renault	Motor Hacmi	1461cc
Rengi	GRİ	Model	Clio
Sonraki Muayene Tar.	0NaN-aN-aN	Model Yılı	2011
Araç Tipi	Station Wagon	Ruhsat Sahibi
Kapı Sayısı	5 Kapı

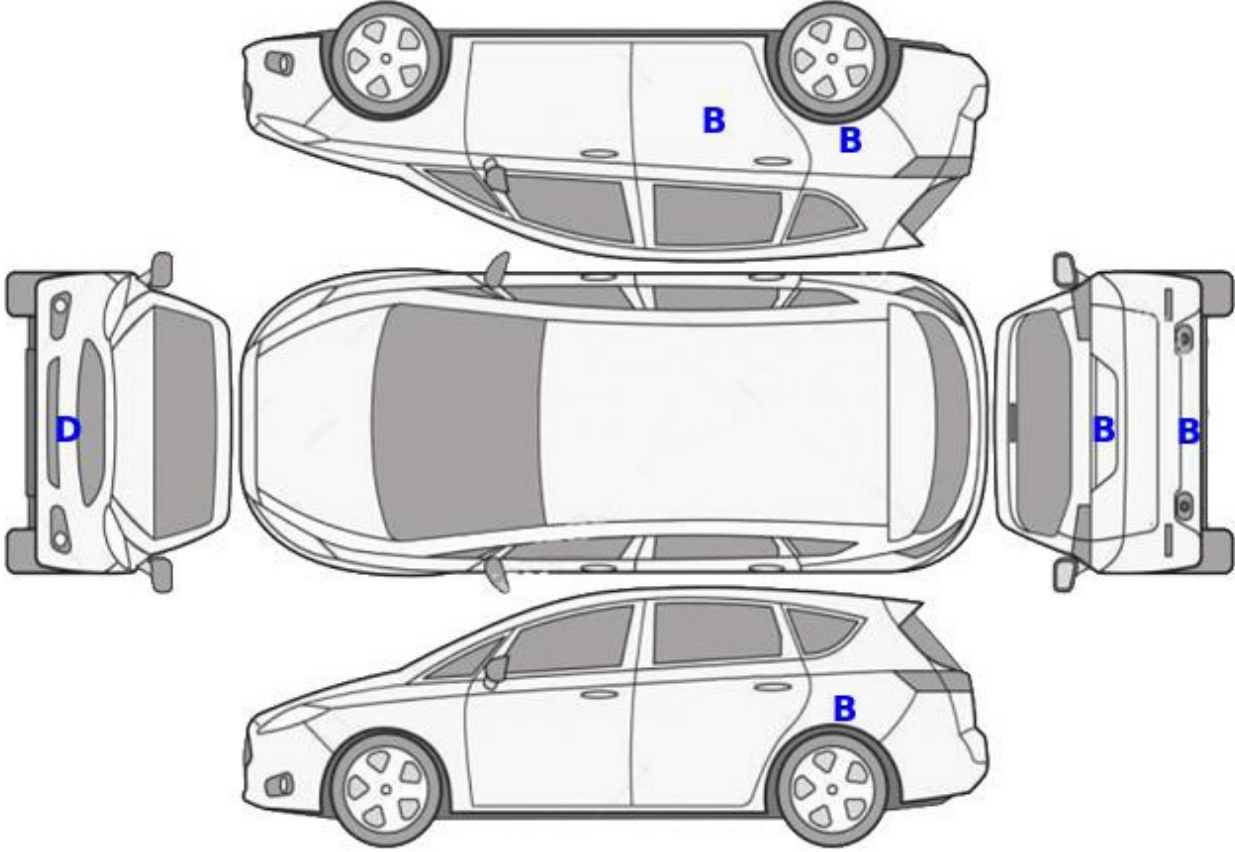
Kaporta Kontrolü(Değişmiş Boyanmış kontrolü)

B: Boyalı

B/2: Lokal Boyalı

D: Değişmiş

Marşbiyel, sağ - Boyalı

Araç kirli olduğundan göz ile kusur tespiti yapılamadı, araç fren süspansiyon testi yapılamadı. sağ arka kapı karşılık kısmı lokal boyalı. sol arka kapı karşılık kısmı lokal boyalı.

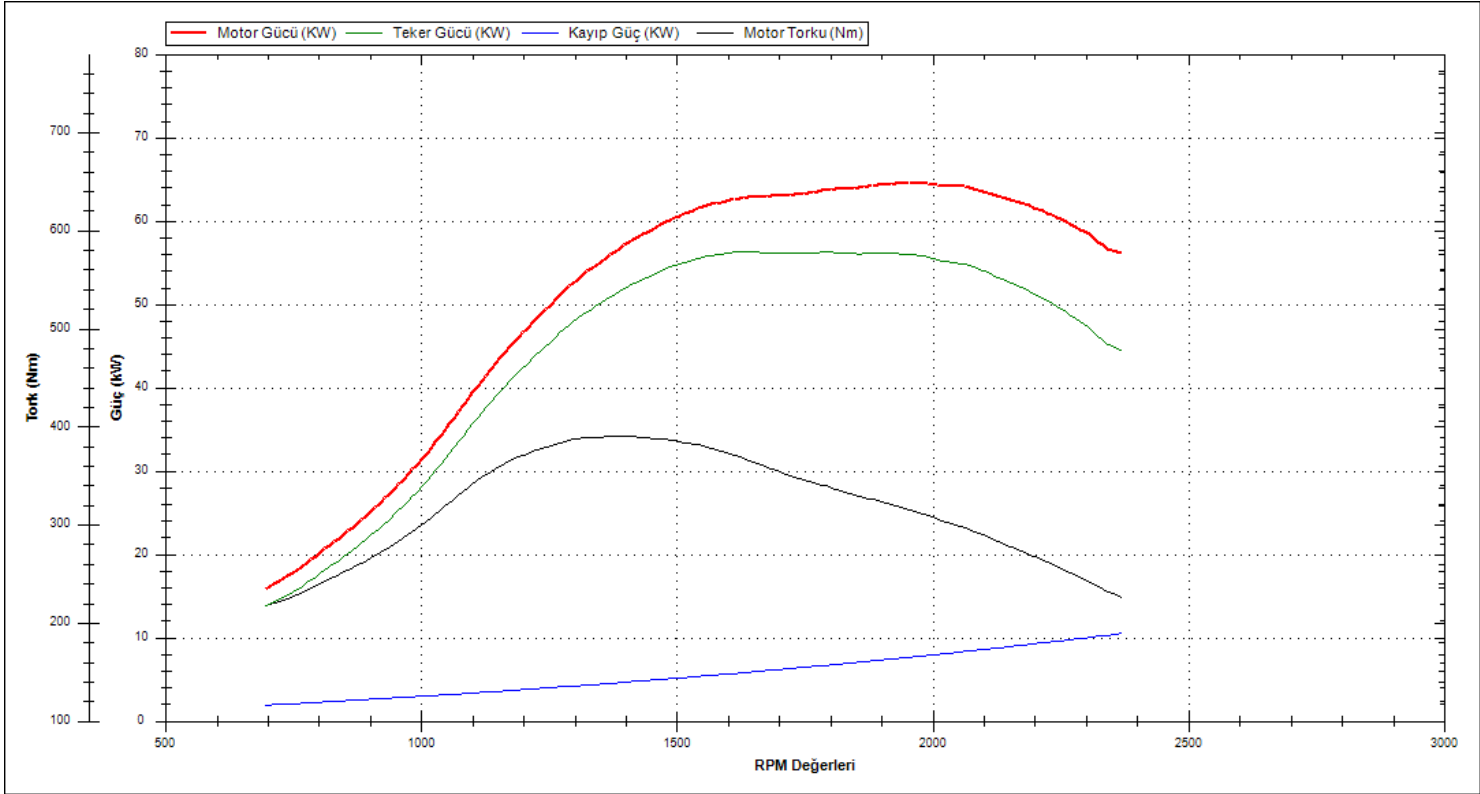
RPM (Devir/dk) Grafiği

Ölçülen Motor Torku 390 NM	Teker Torku 355 NM	Teker Gücü 56 KW	Test Hızı 117 km/h
Ruhsat Verisi Güç 63 KW	Test Sonucu Güç 64 KW	Kayıp Güç 10 KW	Performans % 100,00

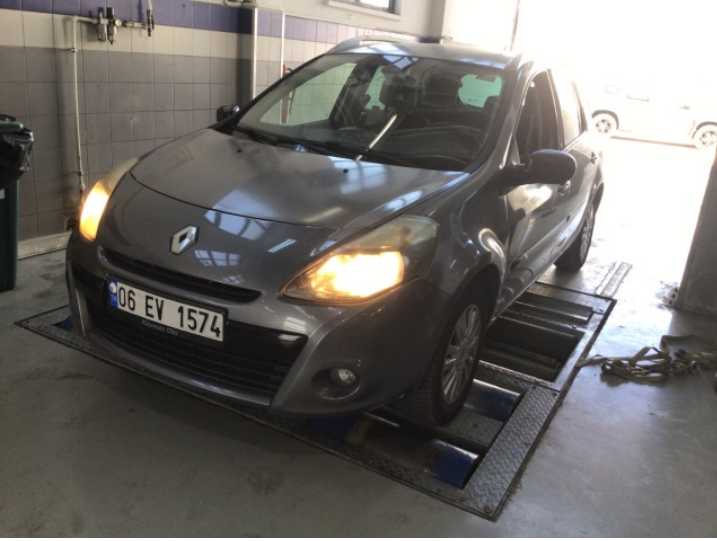
Çizik

Camlar, Kapı camı, sağ ön >
Çizik
