Full Plus Ekspertiz

Araç Bilgileri

Plaka	06BOM971	Şanzıman Tipi	Manuel
KM	79915	Yakıt Cinsi	Dizel
Şase	VF17R486A63615156	Motor Gücü	55 kw
Marka	Renault	Motor Hacmi	1461cc
Rengi	BEYAZ	Model	Clio
Sonraki Muayene Tar.	0NaN-aN-aN	Model Yılı	2019
Araç Tipi	Station Wagon	Ruhsat Sahibi	TAN OTO
Kapı Sayısı	5 Kapı

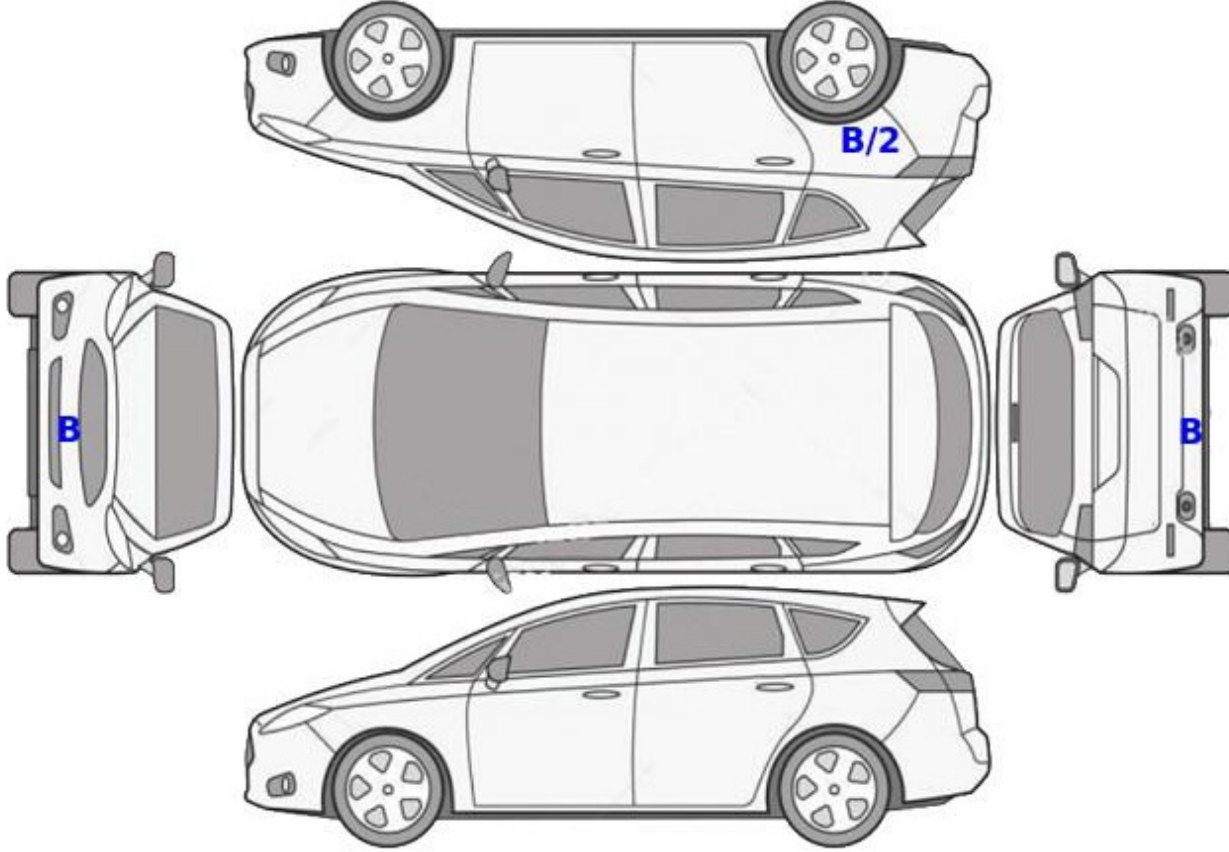
Kaporta Kontrolü(Değişmiş Boyanmış kontrolü)

B: Boyalı

B/2: Lokal Boyalı

D: Değişmiş

Parça Grubu	Parça ve Hasar
Marşbiyel, sağ	Marşbiyel, sağ - Boyalı

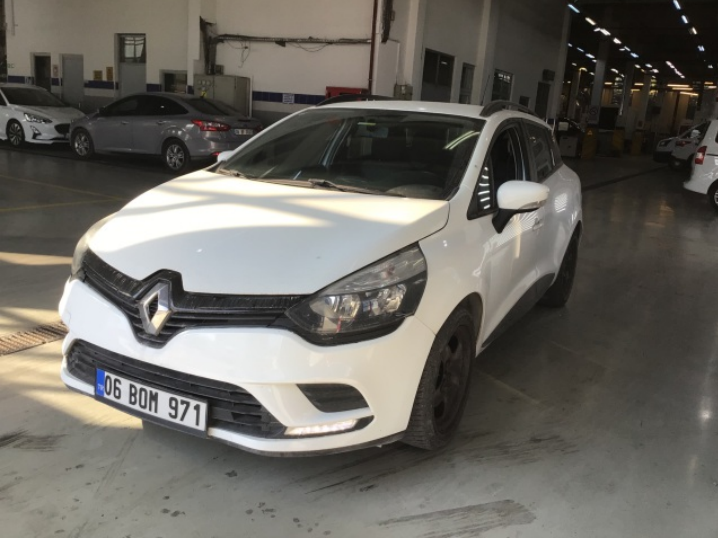
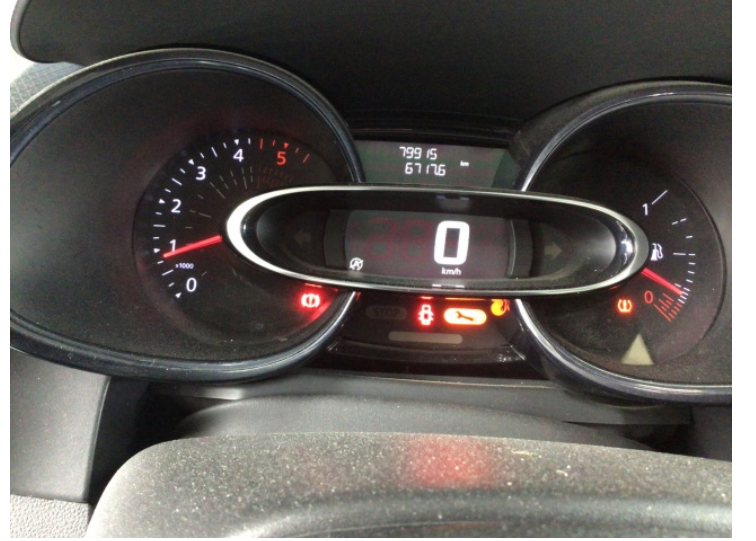
Araç Resimleri

Çizik

Farlar, Far, sağ > Çizik

Çamurluk, sağ, Çamurluk, sağ > Çizik

Dikiz aynası, sağ, Dış dikiz aynası > Çizik

Bagaj kapağı/kapısı, Bagaj kapısı > Çizik

Tampon, arka, Arka tampon > Çizik

Dikiz aynası, sol, Dış dikiz aynası > Çizik

Farlar, Far, sol > Çizik
