# Full Plus Ekspertiz

## 06BRV917

## Araç Bilgileri

Plaka	06BRV917	Şanzıman Tipi	Otomatik
KM	97788	Yakıt Cinsi	Dizel
Şase	VF17R436D63626618	Motor Gücü	66 kw
Marka	Renault	Motor Hacmi	1461cc
Rengi	KIRMIZI	Model	Clio
Sonraki Muayene Tar.	0NaN-aN-aN	Model Yılı	2019
Araç Tipi	Station Wagon	Ruhsat Sahibi	TAN OTO
Kapı Sayısı	5 Kapı

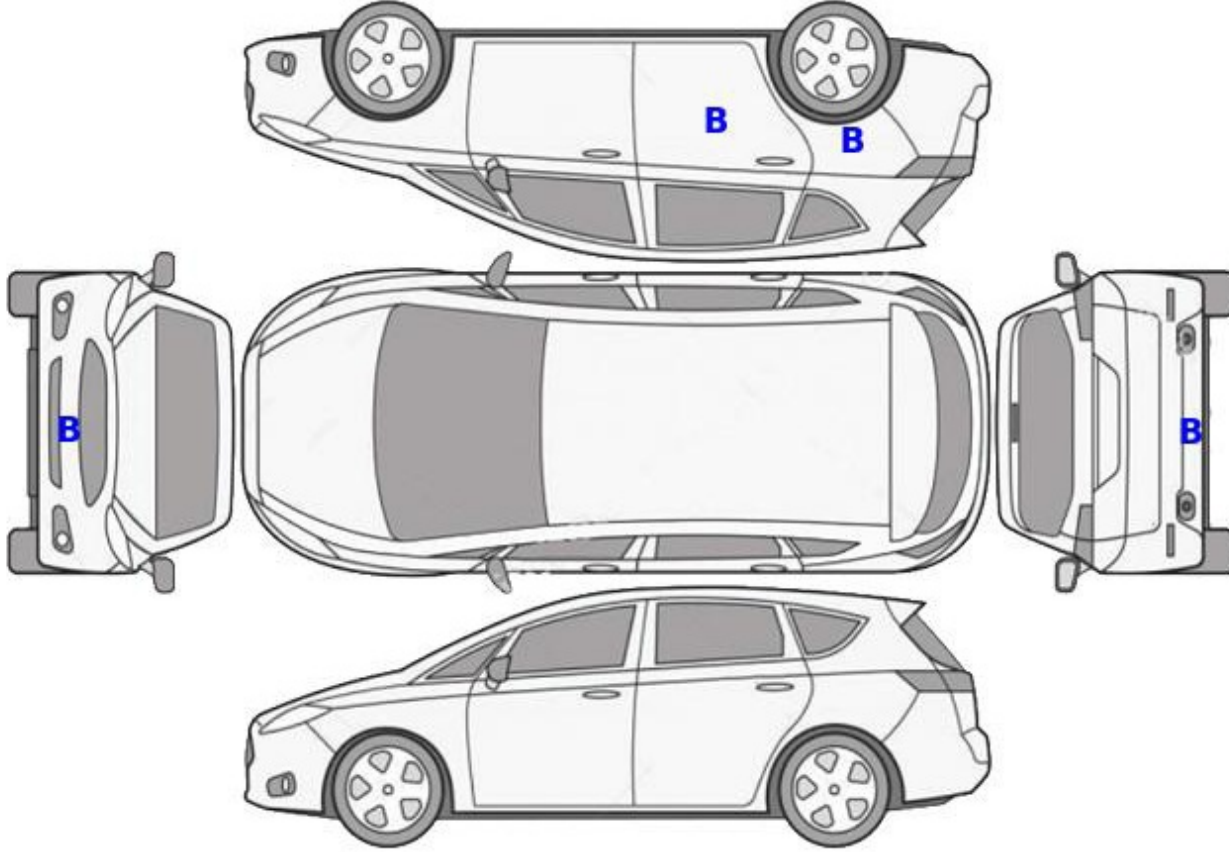
## Kaporta Kontrolü(Değişmiş Boyanmış kontrolü)

**B: Boyalı**

**B/2: Lokal Boyalı**

**D: Değişmiş**

Parça Grubu	Parça ve Hasar
Marşbiyel, sağ	Marşbiyel, sağ - Lokal Boya
