# Full Plus Ekspertiz

## 06FL3501

## Araç Bilgileri

Plaka	06FL3501	Şanzıman Tipi	Otomatik
KM	156485	Yakıt Cinsi	Dizel
Şase	VF1LZLF0E52157786	Motor Gücü	81 kw
Marka	Renault	Motor Hacmi	1461cc
Renji	GRİ	Model	Fluence
Sonraki Muayene Tar.	0NaN-aN-aN	Model Yılı	2014
Araç Tipi	Sedan	Ruhsat Sahibi	...
Kapı Sayısı	4 Kapı

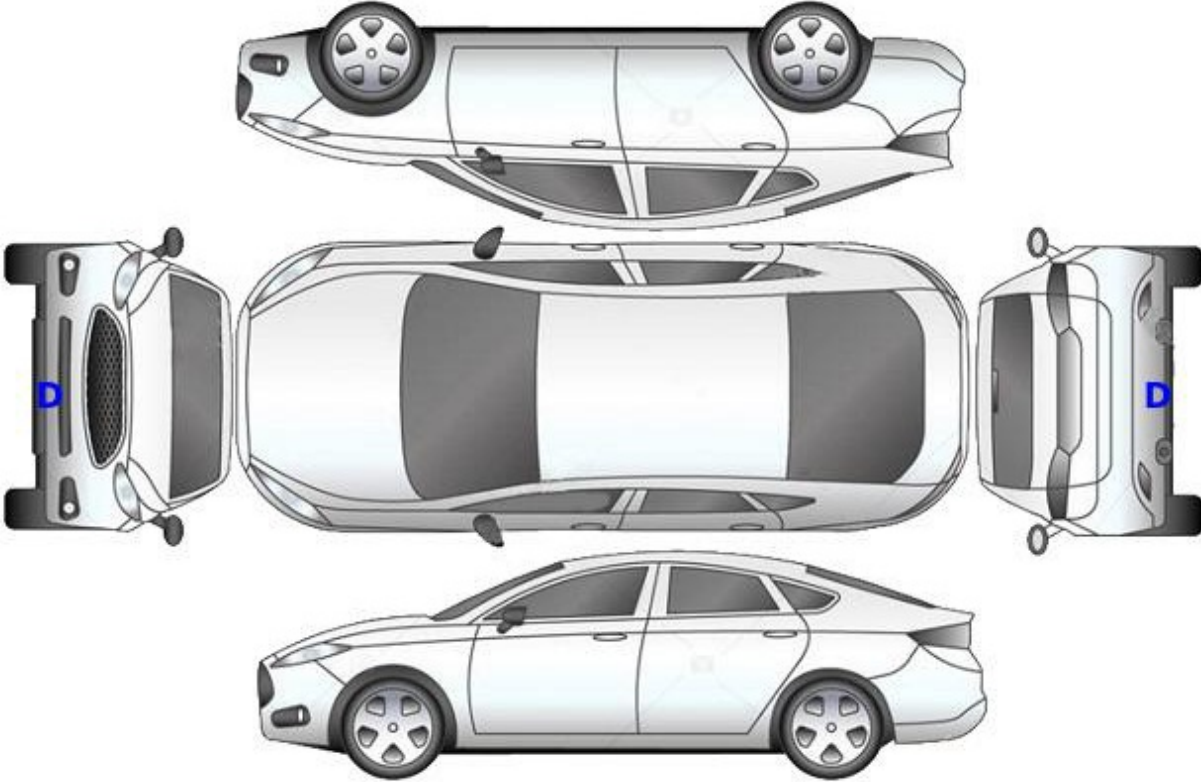
## Kaporta Kontrolü(Değişmiş Boyanmış kontrolü)

B: Boyalı

B/2: Lokal Boyalı

D: Değişmiş

Marşbiyel, sağ - Boyalı  
Çamurluk ağız - Lokal Boya

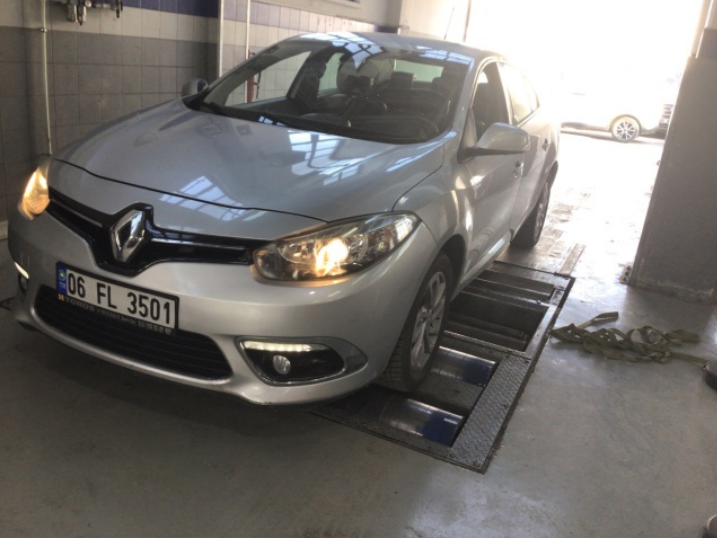
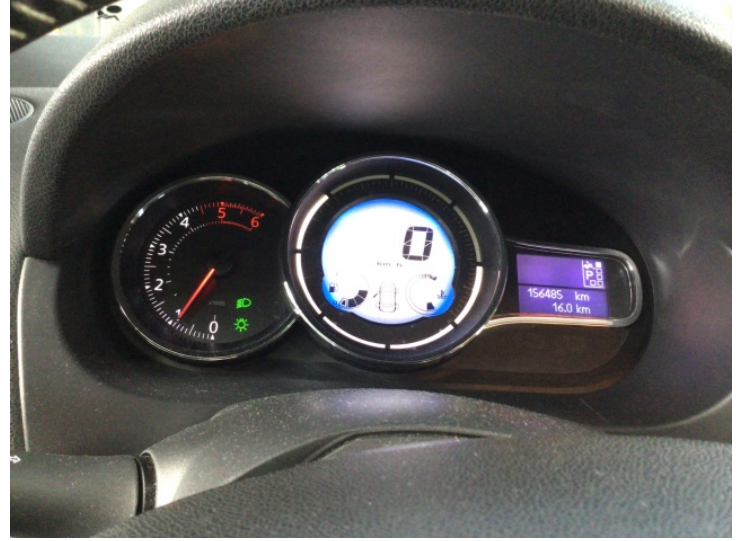
## Çizik

Tampon, ön, Ön tampon > Çizik
