Rapor Tarihi: 19.03.2025 09:14
Rapor No: 06-01-2350237
Mersis No: 0309073518100001

Full Plus Ekspertiz

Plaka	06FP5826	Şanzıman Tipi	Manuel
KM	204685	Yakıt Cinsi	Dizel
Şase	VF1LZBS0553221132	Motor Gücü	66 kw
Marka	Renault	Motor Hacmi	1461cc
Rengi	BEYAZ	Model	Fluence
Sonraki Muayene Tar.	0NaN-aN-aN	Model Yılı	2015
Araç Tipi	Sedan	Ruhsat Sahibi
Kapı Sayısı	4 Kapı

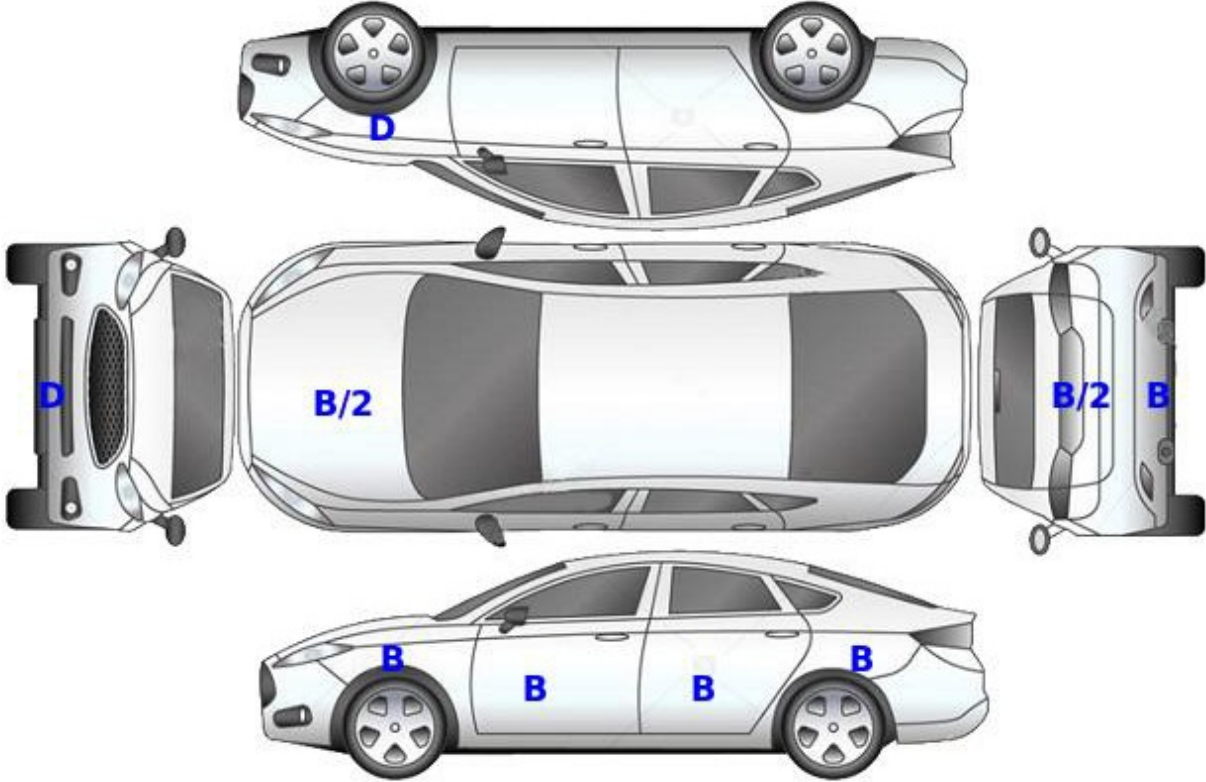
Kaporta Kontrolü(Değişmiş Boyanmış kontrolü)

B: Boyalı

B/2: Lokal Boyalı

D: Değişmiş

Ön Panel - Boyalı
Marşbiyel, sol - Lokal Boya
Far bağlantı ayağı, sol - Hasarlı

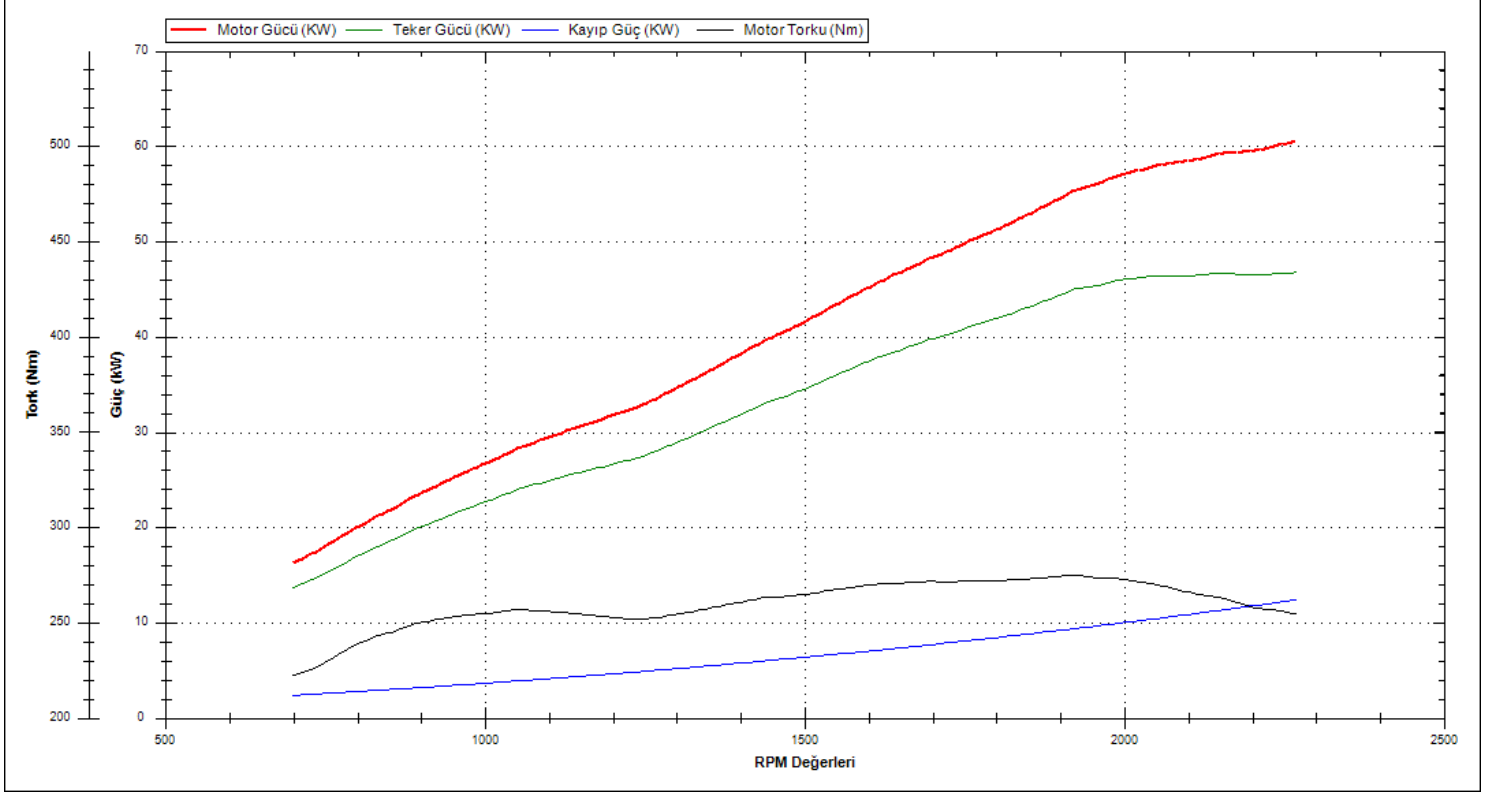
RPM (Devir/dk) Grafiği

Ölçülen Motor Torku 274 NM	Teker Torku 223 NM	Teker Gücü 46 KW	Test Hızı 136 km/h
Ruhsat Verisi Güç 66 KW	Test Sonucu Güç 60 KW	Kayıp Güç 12 KW	Performans % 90,91

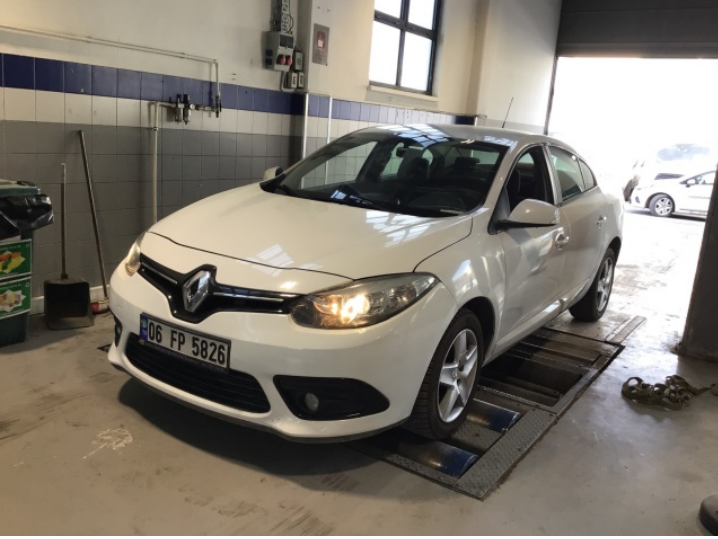
Çamurluk, sağ, Çamurluk, sağ
> Çizik
