# Full Plus Ekspertiz

## 06E1E316

## Araç Bilgileri

Plaka	06EIE316	Şanzıman Tipi	Otomatik
KM	21420	Yakıt Cinsi	Elektrik
Şase	VF1RFK00X71400152	Motor Gücü	90 kw
Motor Hacmi	0cc	Marka	Renault
Rengi	MAVİ	Model	Kangoo
Sonraki Muayene Tar.	2026-06-23	Model Yılı	2023
Araç Tipi	Camlıvan	Ruhsat Sahibi	...
Kapı Sayısı	5 Kapı

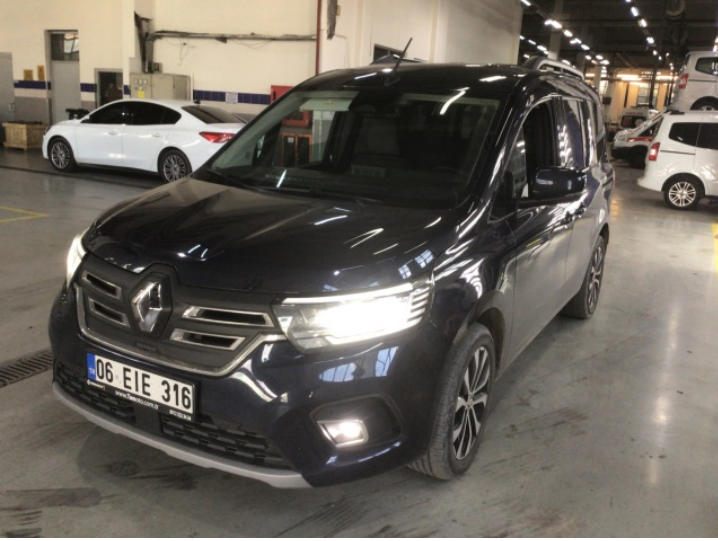
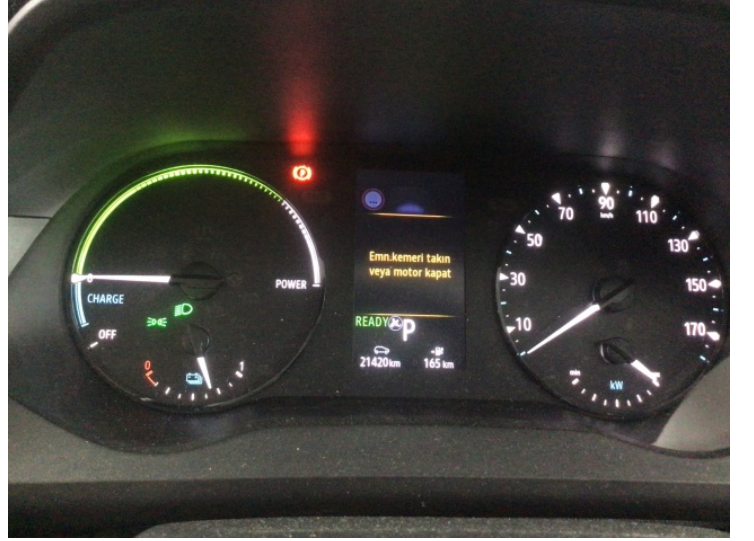
## Araç Resimleri

Kapı, sağ ön, Kapı, sağ ön > Çizik

Kapı, sağ arka, Kapı, sağ arka > Çizik

Çamurluk, sağ arka, Çamurluk, sağ arka > Çizik

Tampon, arka, Arka tampon > Çizik

Tampon, ön, Ön tampon > Çizik

Çamurluk, sağ arka, Çamurluk, sağ arka > Ezik

Bagaj kapağı/kapısı, Bagaj kapısı > Yakıcı Madde ile Zarar Görmüş

Tavan, Tavan > Yakıcı Madde ile Zarar Görmüş

Koltuklar, ön, Koltuk, sağ ön > Kirlenmiş

Taban, Taban halısı > Kirlenmiş

Koltuklar, ön, Koltuk, sol ön > Yakıcı Madde ile Zarar Görmüş
