Rapor Tarihi: 12.02.2025 17:18
Rapor No: 06-01-1342042
Mersis No: 0309073518100001

Full Plus Ekspertiz

Plaka	06EF1060	Şanzıman Tipi	Manuel
KM	121122	Yakıt Cinsi	Dizel
Şase	VF1KW98C558039474	Motor Gücü	66 kw
Marka	Renault	Motor Hacmi	1461cc
Rengi	GRİ	Model	Kangoo
Sonraki Muayene Tar.	0NaN-aN-aN	Model Yılı	2017
Araç Tipi	Kombi	Ruhsat Sahibi	...
Kapı Sayısı	5 Kapı

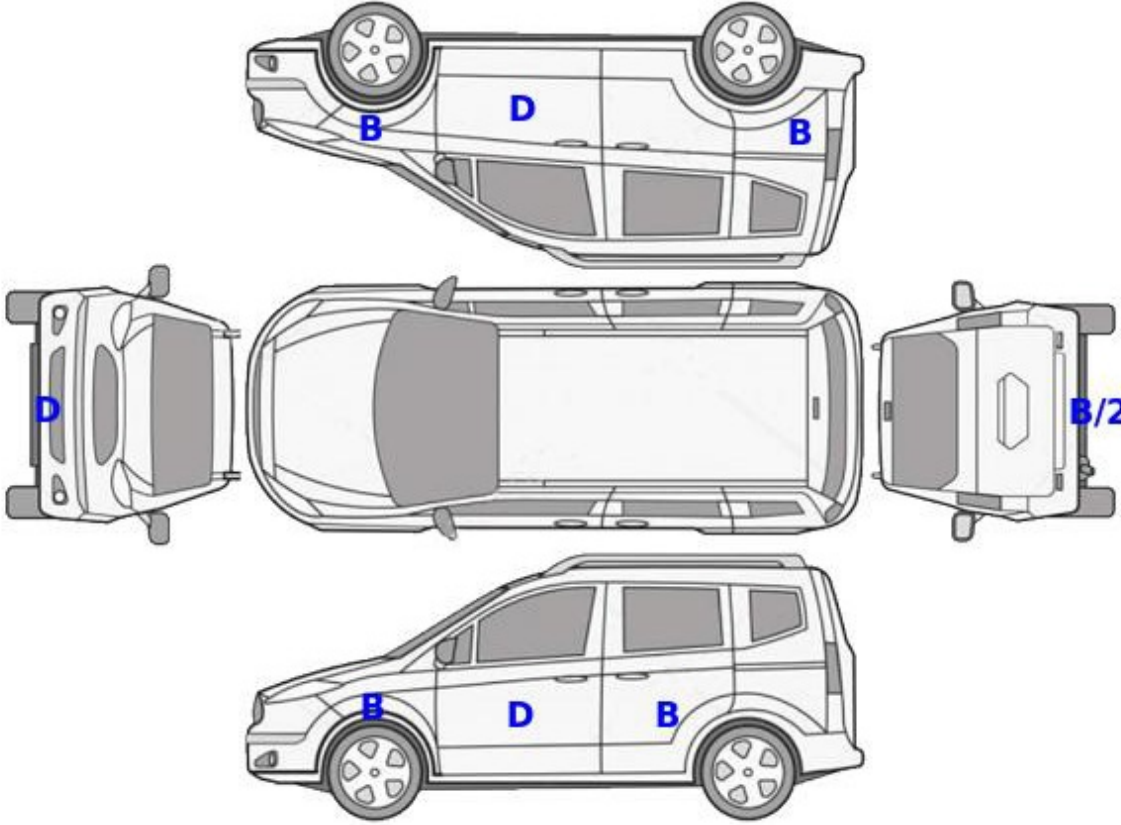
Kaporta Kontrolü(Değişmiş Boyanmış kontrolü)

B: Boyalı

B/2: Lokal Boyalı

D: Değişmiş

Parça Grubu	Parça ve Hasar
Marşbiyel, sol	Marşbiyel, sol - Boyalı
Kaporta	B-direk, sol - Lokal Boya
Marşbiyel, sağ	Marşbiyel, sağ - Lokal Boya

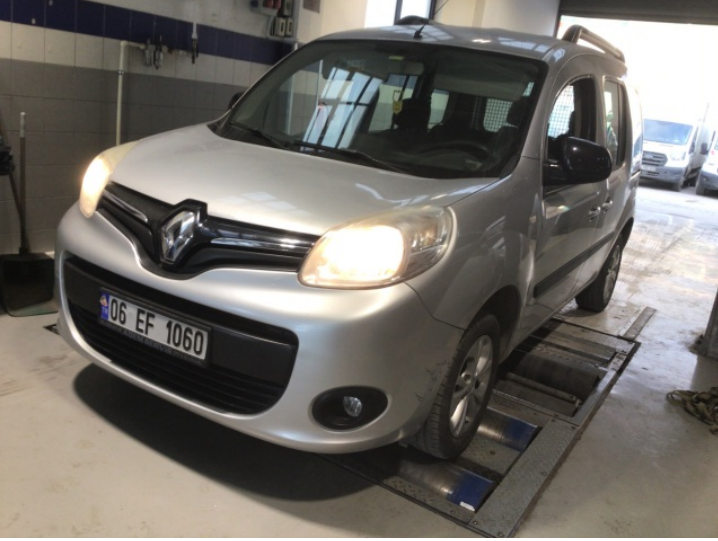
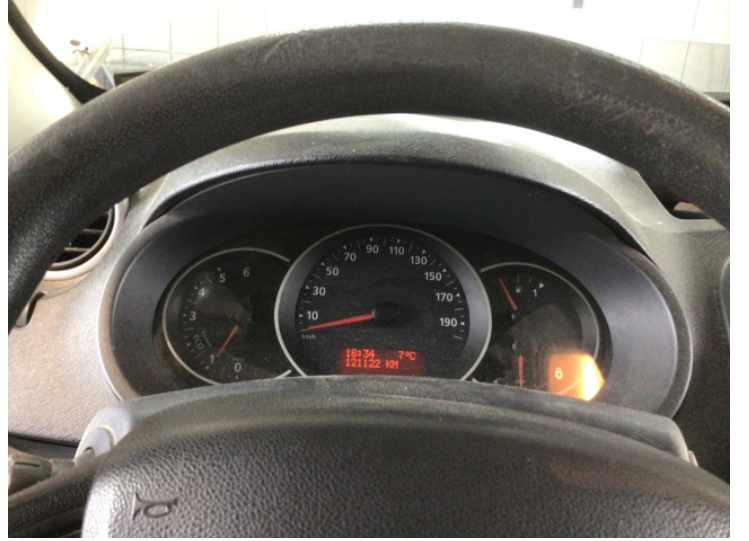
Araç Resimleri

Çizik

Çamurluk, sağ, Çamurluk, sağ
> Çizik
