# Full Plus Ekspertiz

## 06EBC105

Plaka	06EBC105	Şanzıman Tipi	Otomatik
KM	9814	Yakıt Cinsi	Elektrik
Şase	VF1RCB00571635972	Motor Gücü	160 kw
Marka	Renault	Motor Hacmi	0cc
Rengi	GRİ	Model	Megane
Sonraki Muayene Tar.	2026-07-27	Model Yılı	2023
Araç Tipi	SUV (Hatchback**)	Ruhsat Sahibi	TAN OTO MOTORLU ARAÇLAR
Kapı Sayısı	5 Kapı

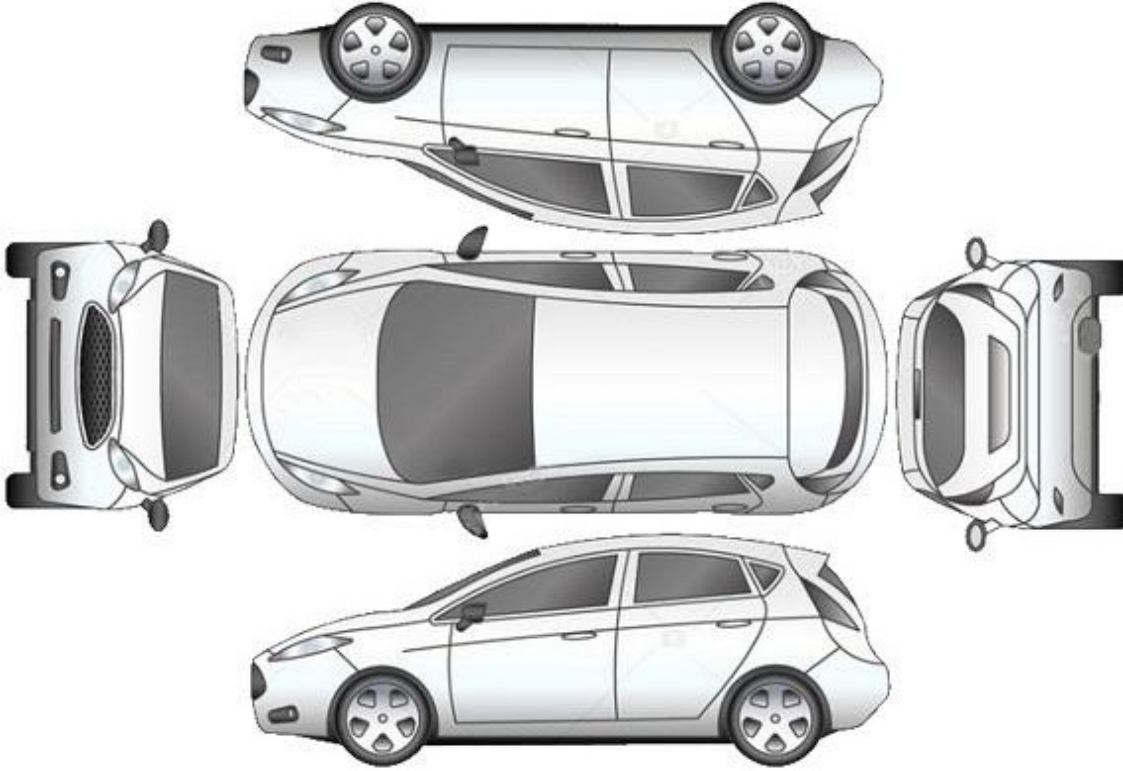
## Kaporta Kontrolü(Değişmiş Boyanmış kontrolü)

B: Boyalı B/2: Lokal Boyalı D: Değişmiş

\*\*\*Araçta değişmiş ve boyanmış parça bulunmamaktadır\*\*\*

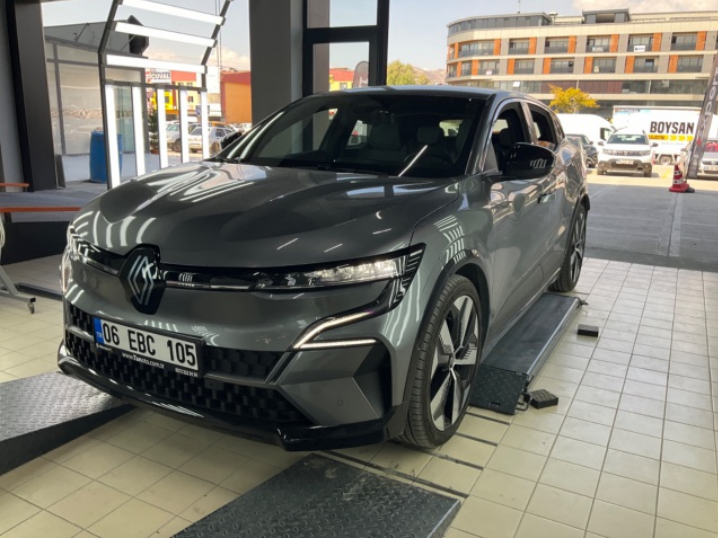
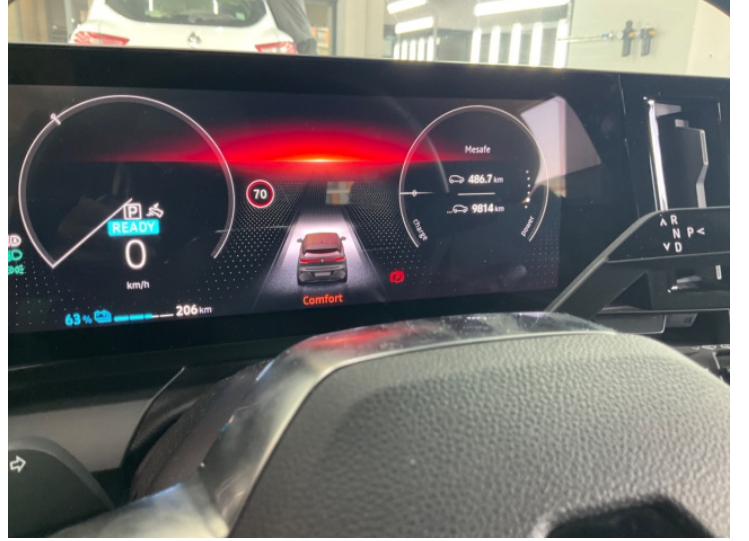
## Araç Resimleri

## Çizik

Tampon, ön, Ön tampon >  
Çizik

Kapı, sol ön, Kapı, sol ön >  
Çizik

Tampon, arka, Arka tampon >  
Çizik
