# Full Plus Ekspertiz

## 06CUD753

Plaka	06CUD753	Şanzıman Tipi	Otomatik
KM	143972	Yakıt Cinsi	Benzin
Şase	VF1RFB00968478315	Motor Gücü	103 kw
Motor Hacmi	1332cc	Marka	Renault
Rengi	BEYAZ	Model	Megane
Sonraki Muayene Tar.	0NaN-aN-aN	Model Yılı	2021
Araç Tipi	Sedan	Ruhsat Sahibi	TAN OTO
Kapı Sayısı	4 Kapı

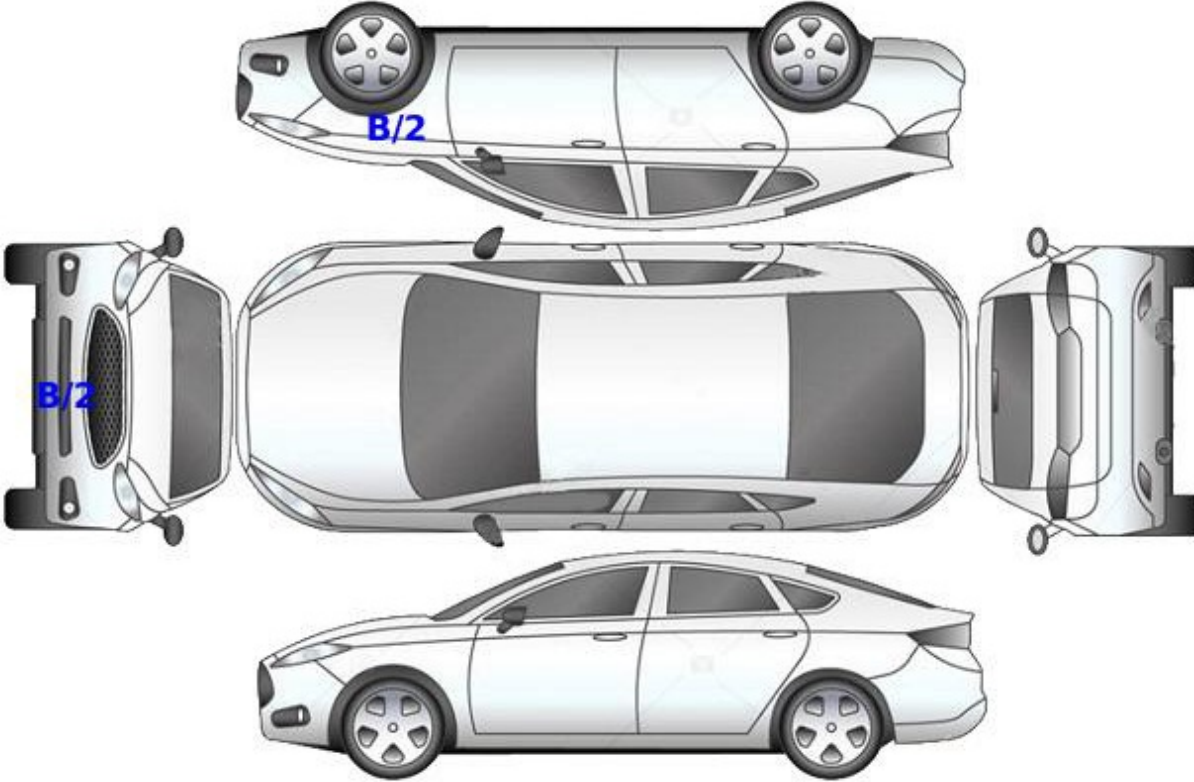
## Kaporta Kontrolü(Değişmiş Boyanmış kontrolü)

**B: Boyalı**

**B/2: Lokal Boyalı**

**D: Değişmiş**

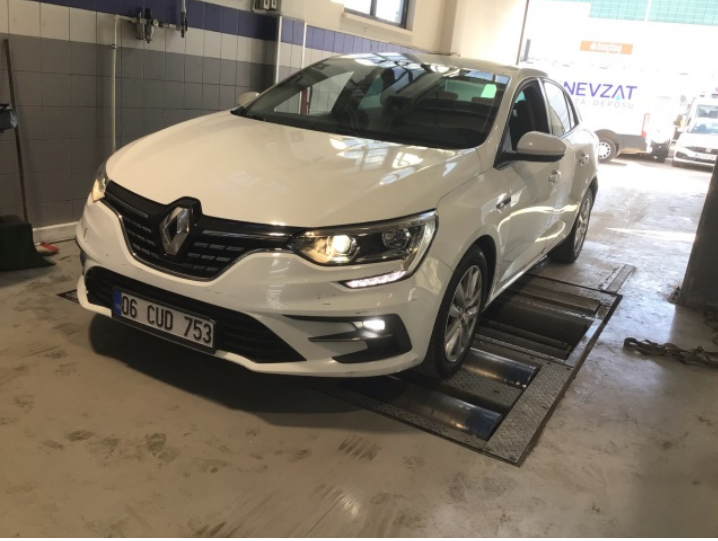
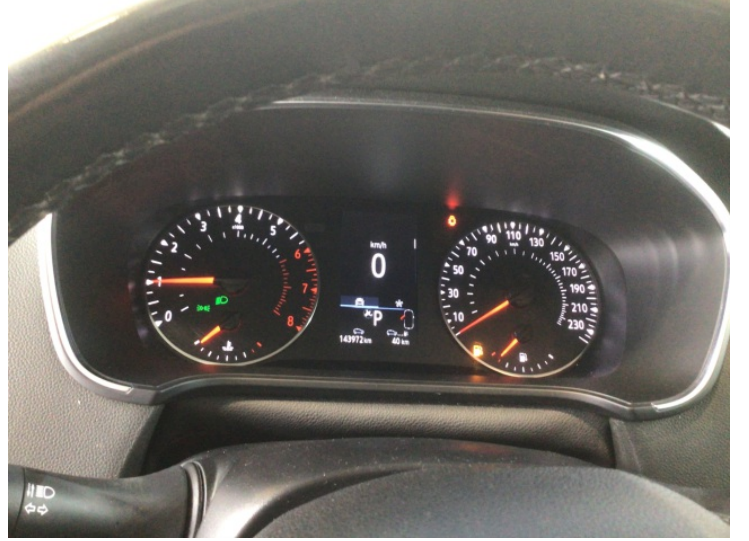
## Araç Resimleri

## Çizik

Dikiz aynası, sağ, Dış dikiz aynası > Çizik

Kapı, sağ ön, Kapı, sağ ön > Çizik

Tampon, ön, Ön tampon > Çizik
