Full Plus Ekspertiz

Araç Bilgileri

Plaka	06CLR493	Şanzıman Tipi	Otomatik
KM	108921	Yakıt Cinsi	Dizel
Şase	VF1RFB00067124933	Motor Gücü	85 kw
Motor Hacmi	1461cc	Marka	Renault
Rengi	BEYAZ	Model	Megane
Sonraki Muayene Tar.	2026-02-16	Model Yılı	2021
Araç Tipi	Sedan	Ruhsat Sahibi	TAN OTO
Kapı Sayısı	4 Kapı

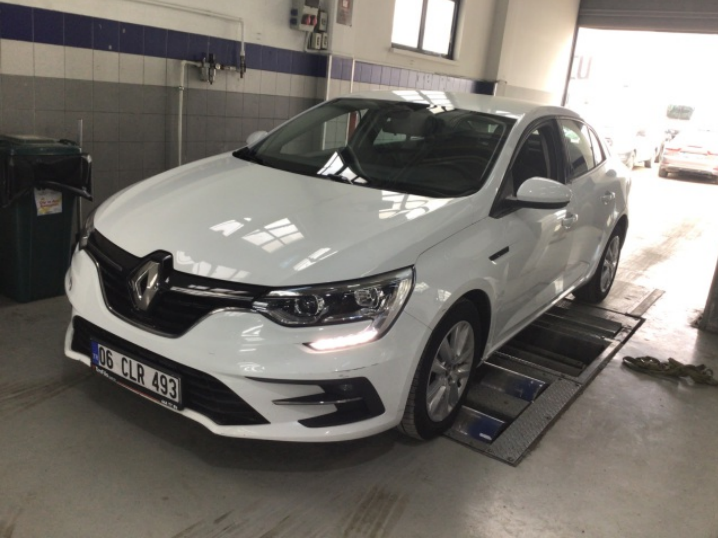
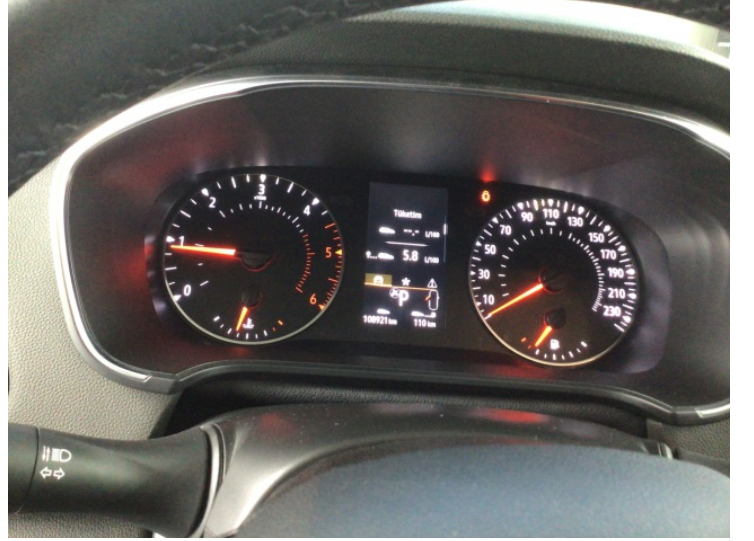
Araç Resimleri

Çizik

Çamurluk, sağ, Çamurluk, sağ > Çizik

Dikiz aynası, sağ, Dış dikiz aynası > Çizik

Tampon, arka, Arka tampon > Çizik
