# Full Plus Ekspertiz

## 06CEA414

## Araç Bilgileri

Plaka	06CEA414	Şanzıman Tipi	Otomatik
KM	114299	Yakıt Cinsi	Dizel
Şase	VF1RFB00266025665	Motor Gücü	85 kw
Marka	Renault	Motor Hacmi	1461cc
Rengi	GRİ	Model	Megane
Sonraki Muayene Tar.	0NaN-aN-aN	Model Yılı	2020
Araç Tipi	Sedan	Ruhsat Sahibi	TAN OTO
Kapı Sayısı	4 Kapı

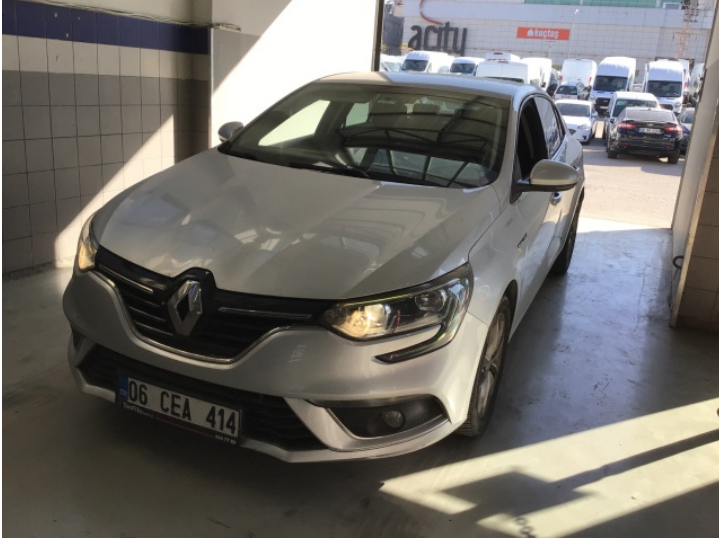
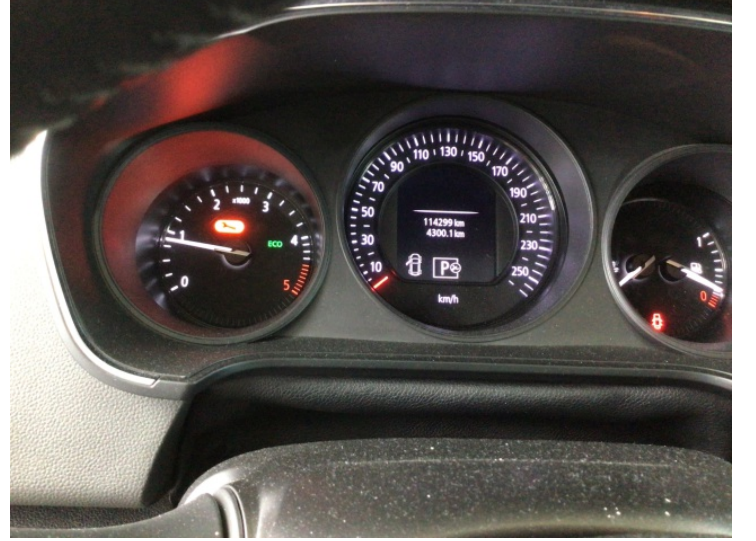
## Araç Resimleri

## Çizik

Bagaj kapağı/kapısı, Bagaj kapısı > Çizik

Şanzıman, Şanzıman gövdesi > Çizik

Dikiz aynası, sağ, Dış dikiz aynası > Çizik

Tampon, arka, Arka tampon > Çizik

Kapı, sol ön, Kapı, sol ön > Çizik

Tampon, ön, Ön tampon > Çizik
