Full Plus Ekspertiz

Araç Bilgileri

Plaka	06CEA396	Şanzıman Tipi	Otomatik
KM	100334	Yakıt Cinsi	Dizel
Şase	VF1RFB00066025518	Motor Gücü	85 kw
Marka	Renault	Motor Hacmi	1461cc
Renji	GRİ	Model	Megane
Sonraki Muayene Tar.	2025-09-15	Model Yılı	2020
Araç Tipi	Sedan	Ruhsat Sahibi	TAN OTO
Kapı Sayısı	4 Kapı

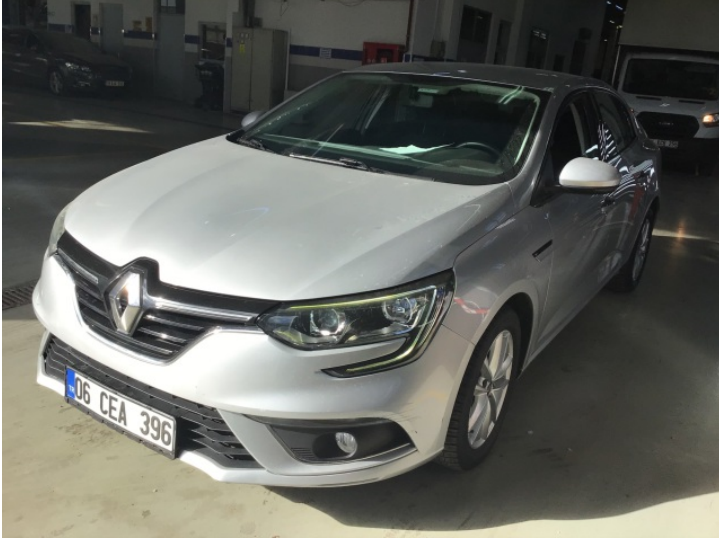
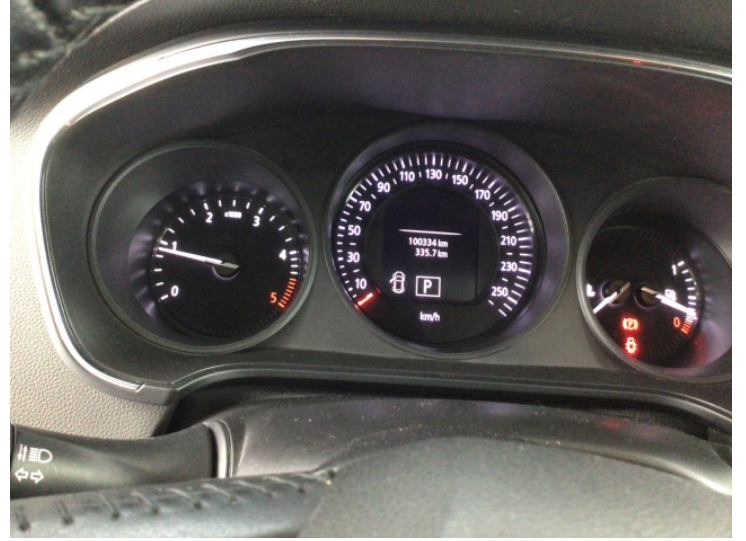
Araç Resimleri

Çizik

Dikiz aynası, sağ, Dış dikiz aynası > Çizik

Çamurluk, sağ arka, Çamurluk, sağ arka > Çizik

Tampon, arka, Arka tampon > Çizik
