Full Plus Ekspertiz

Plaka	06CEB631	Şanzıman Tipi	Otomatik
KM	92480	Yakıt Cinsi	Dizel
Şase	VF1RFB00566025448	Motor Gücü	85 kw
Marka	Renault	Motor Hacmi	1461cc
Rengi	GRİ	Model	Megane
Sonraki Muayene Tar.	2025-09-19	Model Yılı	2020
Araç Tipi	Sedan	Ruhsat Sahibi	TAN OTO
Kapı Sayısı	4 Kapı

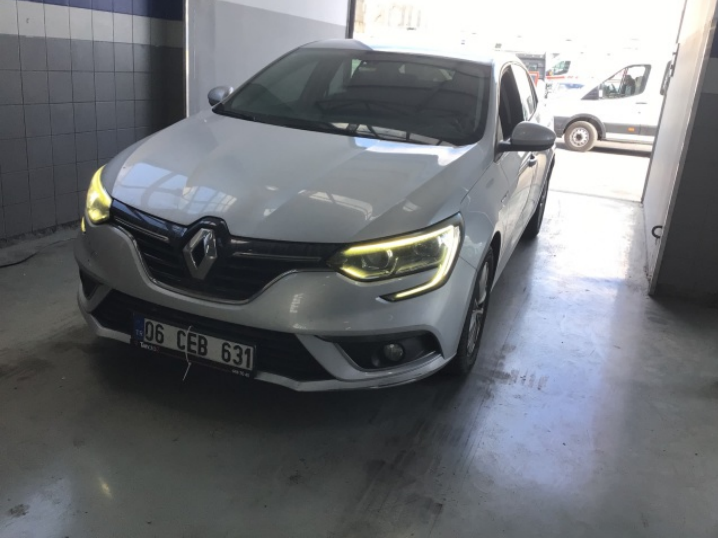
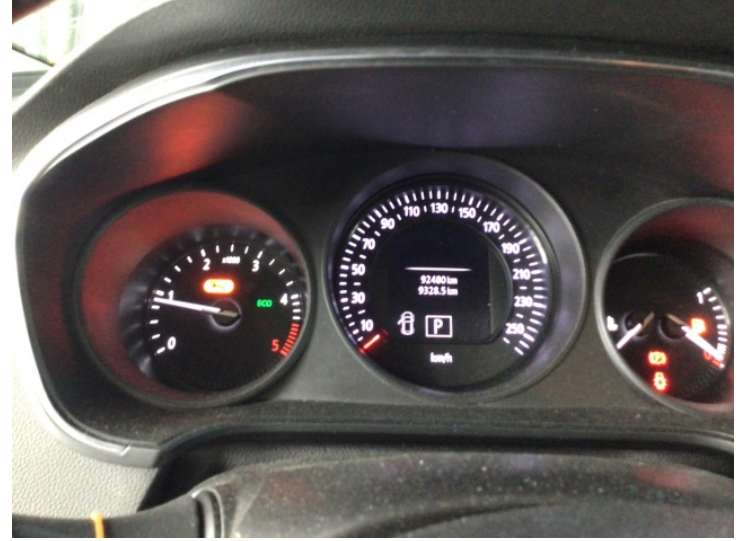
Araç Resimleri

Çizik

Kapı, sağ ön, Kapı, sağ ön > Çizik

Tampon, arka, Arka tampon > Çizik

Tampon, ön, Ön tampon > Çizik
