Rapor Tarihi: 23.10.2024 16:45
Rapor No: 06-01-1301085
Mersis No: 0309073518100001

Full Plus Ekspertiz

Plaka	06CEB504	Şanzıman Tipi	Otomatik
KM	109447	Yakıt Cinsi	Dizel
Şase	VF1RFB00666025555	Motor Gücü	85 kw
Marka	Renault	Motor Hacmi	1461cc
Rengi	GRİ	Model	Megane
Sonraki Muayene Tar.	2025-10-06	Model Yılı	2020
Araç Tipi	Sedan	Ruhsat Sahibi	TAN OTO
Kapı Sayısı	4 Kapı

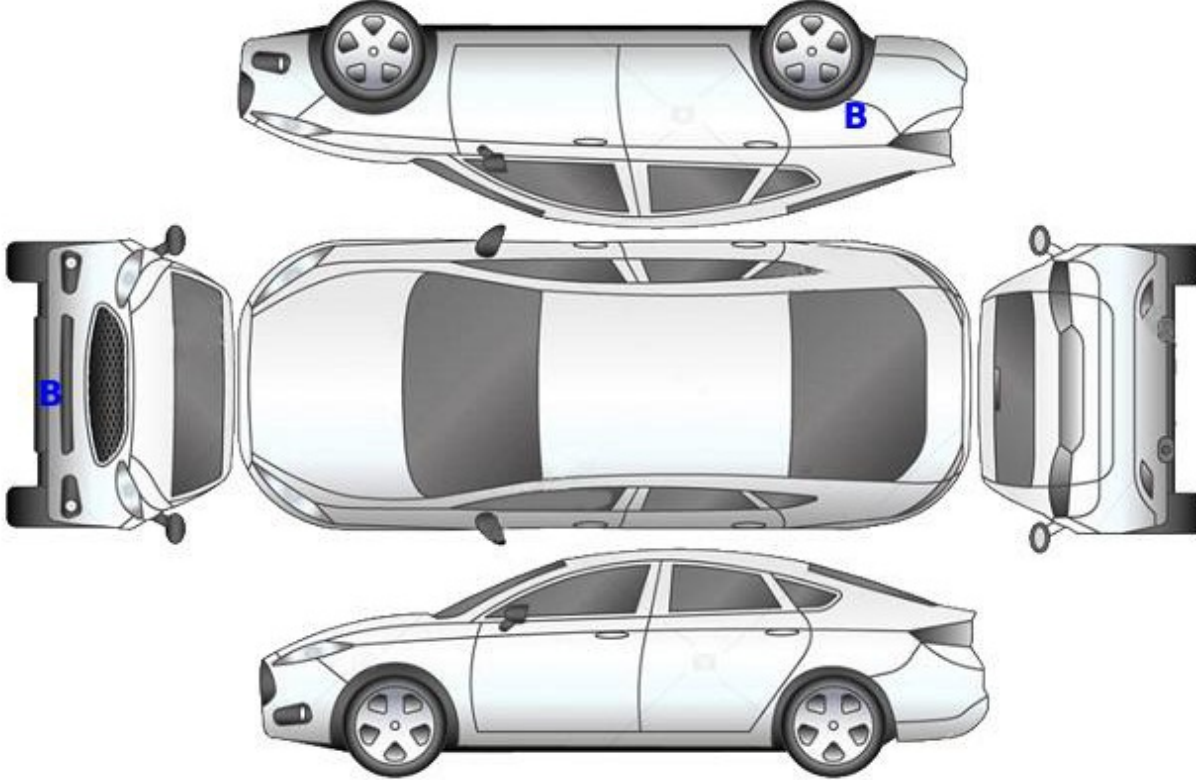
Kaporta Kontrolü(Değişmiş Boyanmış kontrolü)

B: Boyalı

B/2: Lokal Boyalı

D: Değişmiş

Marşbiyel, sağ - Boyalı
Ön cam - Taş Vuruğu

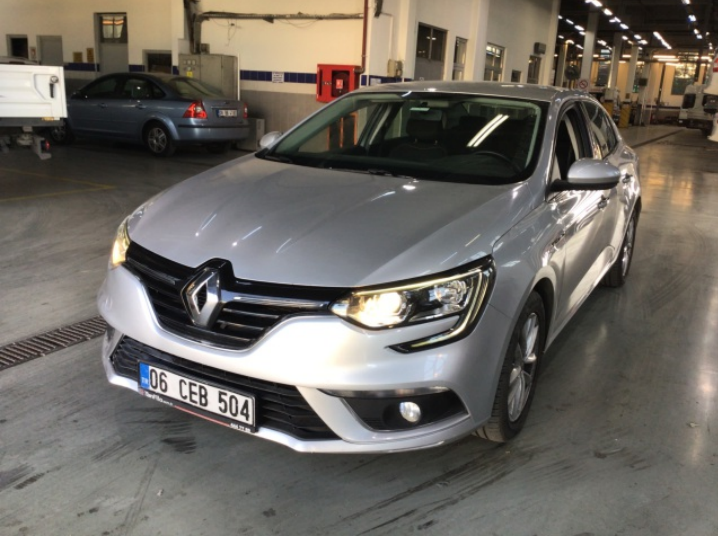
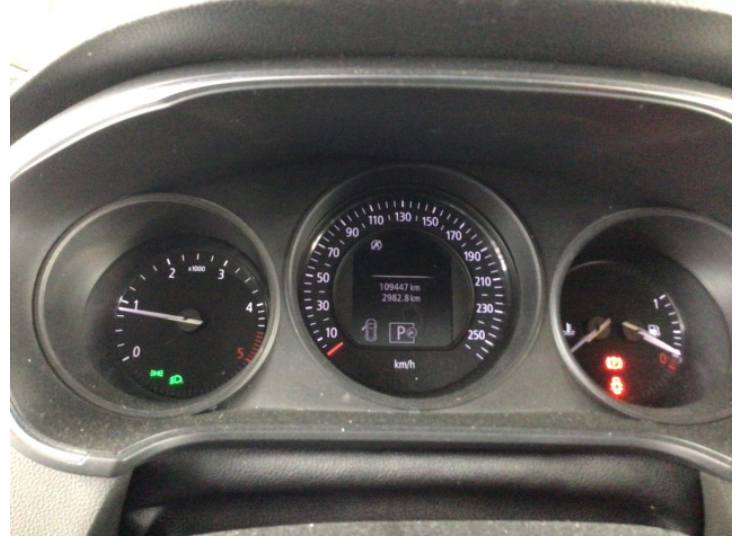
Araç Resimleri

Çizik

Bagaj kapağı/kapısı, Bagaj kapısı > Çizik

Çamurluk, sağ, Çamurluk, sağ > Çizik

Dikiz aynası, sağ, Dış dikiz aynası > Çizik

Kapı, sol ön, Kapı, sol ön > Çizik

Dikiz aynası, sol, Dış dikiz aynası > Çizik

Çamurluk, sol, Çamurluk, sol > Çizik

Tampon, ön, Ön tampon > Çizik
