# Full Plus Ekspertiz

## 06CEB446

Plaka	06CEB446	Şanzıman Tipi	Otomatik
KM	85669	Yakıt Cinsi	Dizel
Şase	VF1RFB00366025688	Motor Gücü	85 kw
Motor Hacmi	1461cc	Marka	Renault
Renği	GRİ	Model	Megane
Sonraki Muayene Tar.	2025-09-12	Model Yılı	2020
Araç Tipi	Sedan	Ruhsat Sahibi	TAN OTO
Kapı Sayısı	4 Kapı

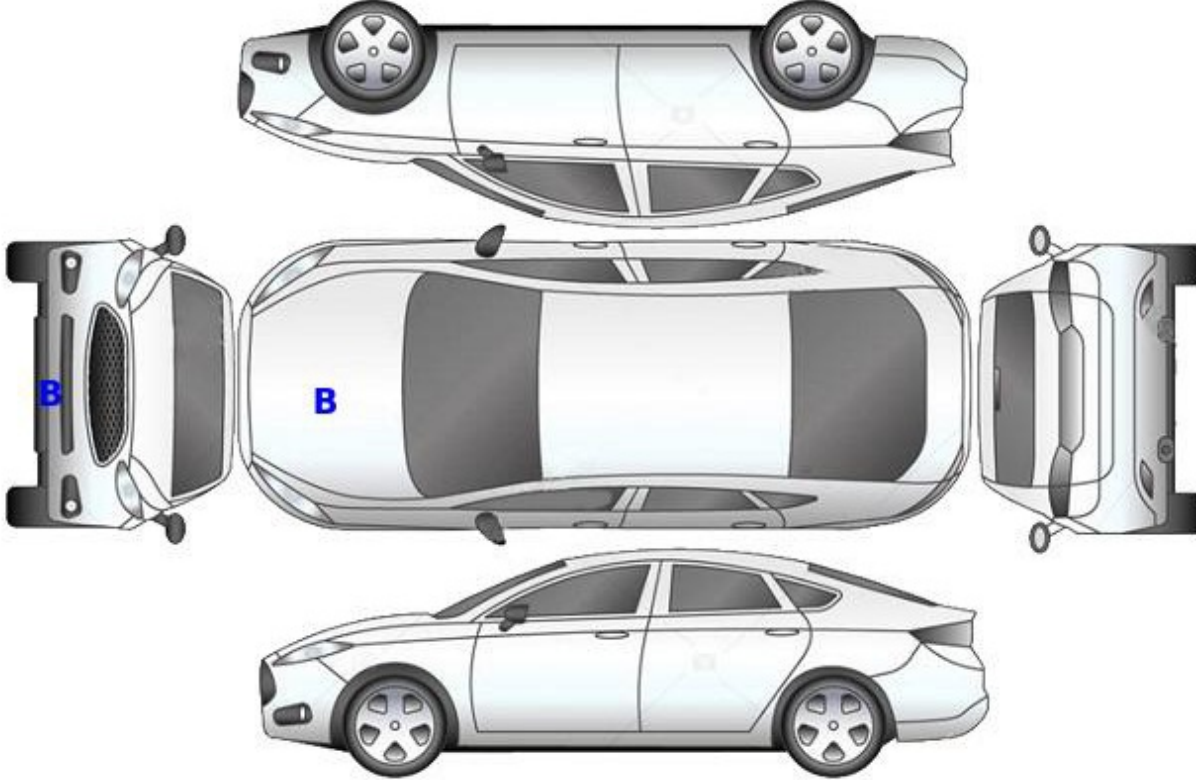
## Kaporta Kontrolü(Değişmiş Boyanmış kontrolü)

**B: Boyalı**

**B/2: Lokal Boyalı**

**D: Değişmiş**

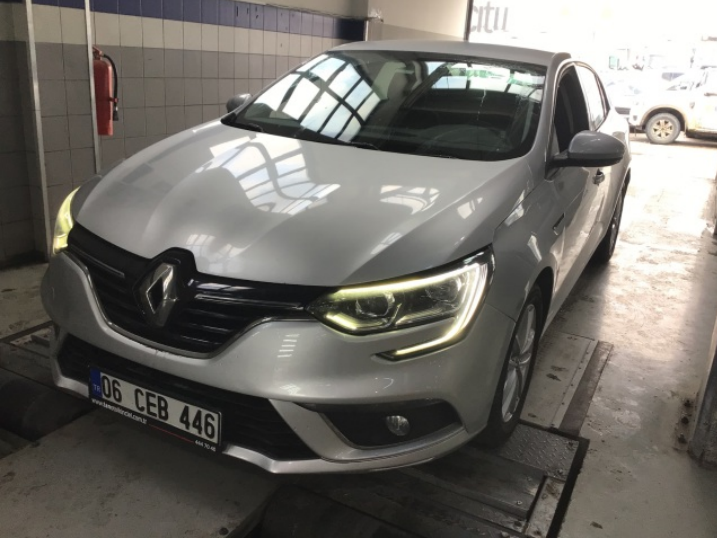
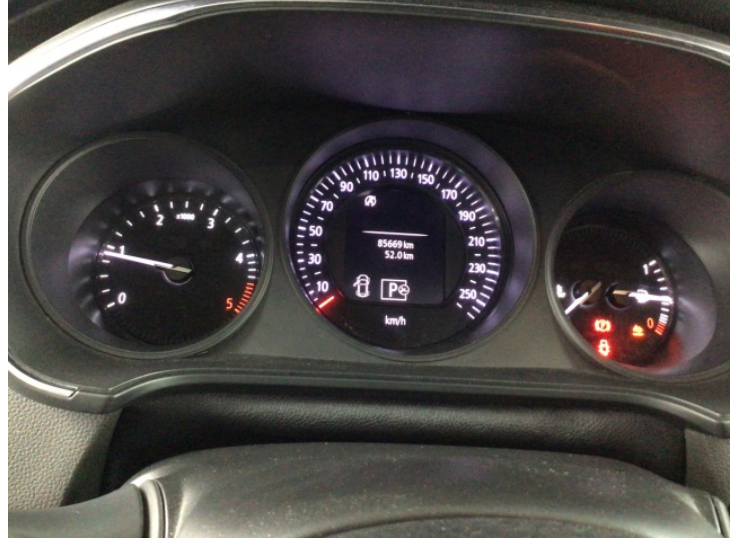
## Araç Resimleri

## Çizik

Bagaj kapağı/kapısı, Bagaj kapısı > Çizik

Dikiz aynası, sağ, Dış dikiz aynası > Çizik

Tampon, arka, Arka tampon > Çizik
