# Full Plus Ekspertiz

## 06CEB440

Plaka	06CEB440	Şanzıman Tipi	Otomatik
KM	102093	Yakıt Cinsi	Dizel
Şase	VF1RFB00466025375	Motor Gücü	85 kw
Motor Hacmi	1461cc	Marka	Renault
Renği	GRİ	Model	Megane
Sonraki Muayene Tar.	2025-09-06	Model Yılı	2020
Araç Tipi	Sedan	Ruhsat Sahibi	TAN OTO
Kapı Sayısı	4 Kapı

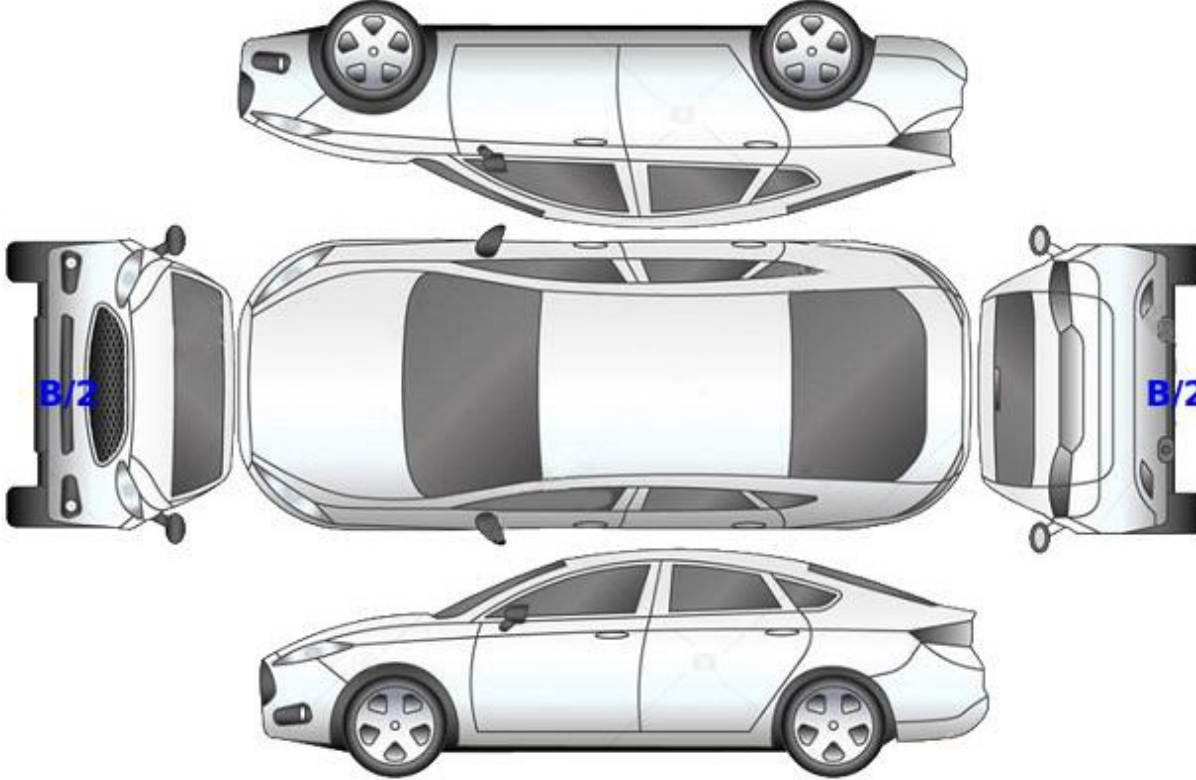
## Kaporta Kontrolü(Değişmiş Boyanmış kontrolü)

**B: Boyalı**

**B/2: Lokal Boyalı**

**D: Değişmiş**

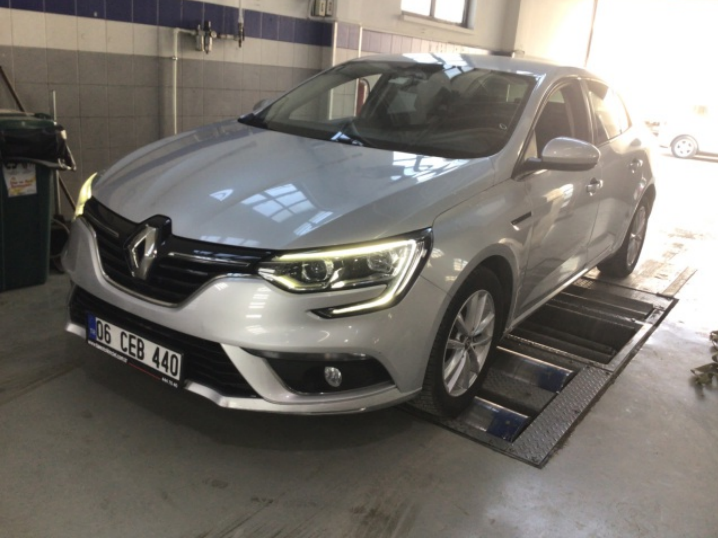
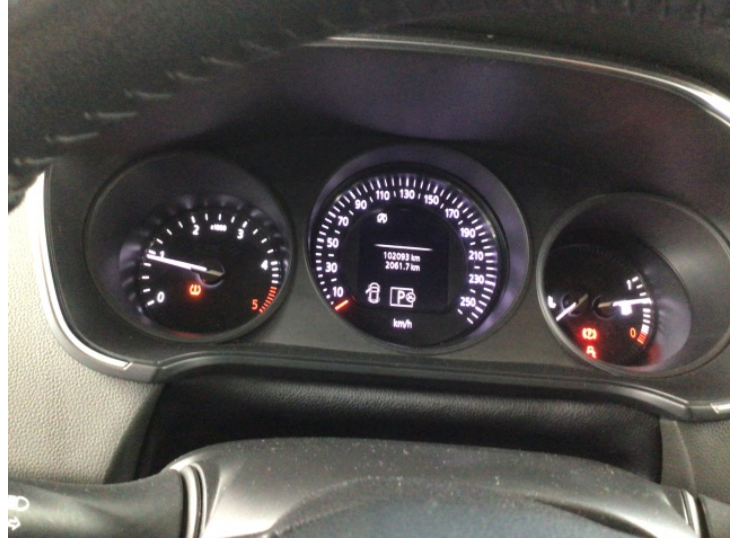
### Araç Resimleri

Çamurluk, sağ, Çamurluk, sağ  
> Çizik

Dikiz aynası, sağ, Dış dikiz  
aynası > Çizik

Kapı, sol arka, Kapı, sol arka >  
Çizik

Dikiz aynası, sol, Dış dikiz  
aynası > Çizik
