Full Plus Ekspertiz

Araç Bilgileri

Plaka	06CDP595	Şanzıman Tipi	Otomatik
KM	71015	Yakıt Cinsi	Dizel
Şase	VF1RFB00466025456	Motor Gücü	85 kw
Motor Hacmi	1461cc	Marka	Renault
Renji	GRİ	Model	Megane
Sonraki Muayene Tar.	2025-09-01	Model Yılı	2020
Araç Tipi	Sedan	Ruhsat Sahibi	TAN OTO
Kapı Sayısı	4 Kapı

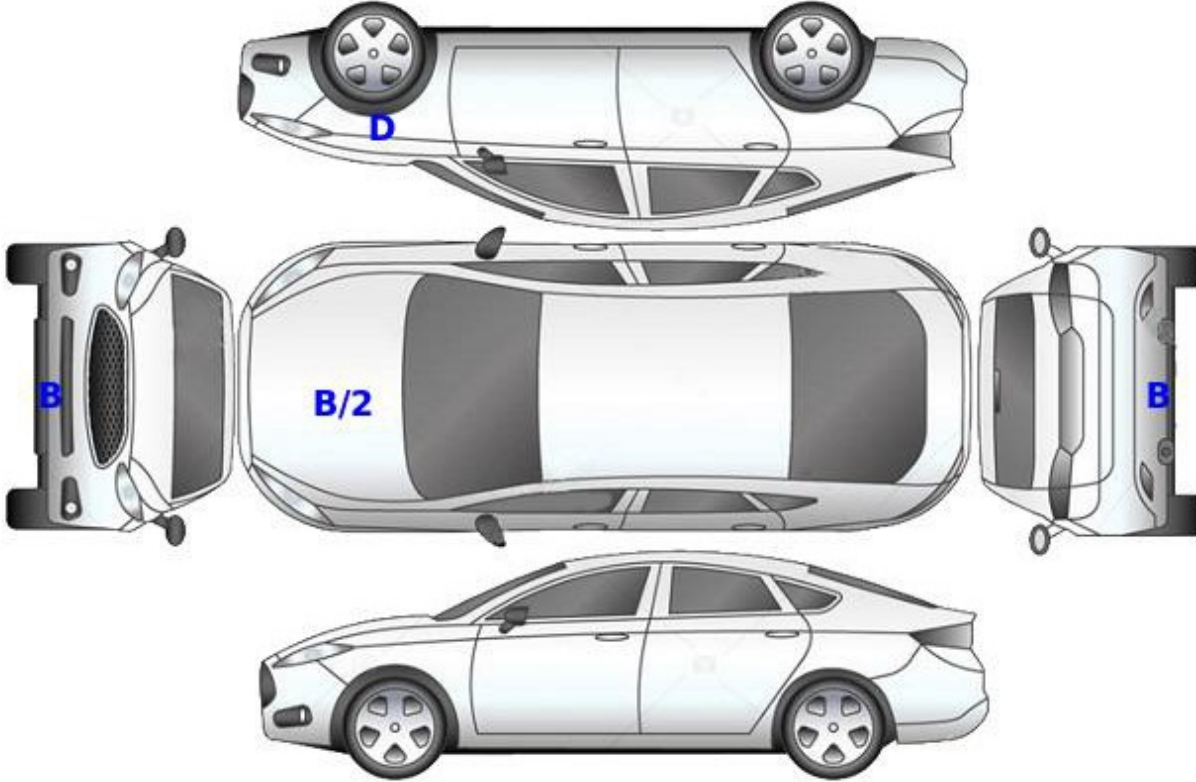
Kaporta Kontrolü(Değişmiş Boyanmış kontrolü)

B: Boyalı

B/2: Lokal Boyalı

D: Değişmiş

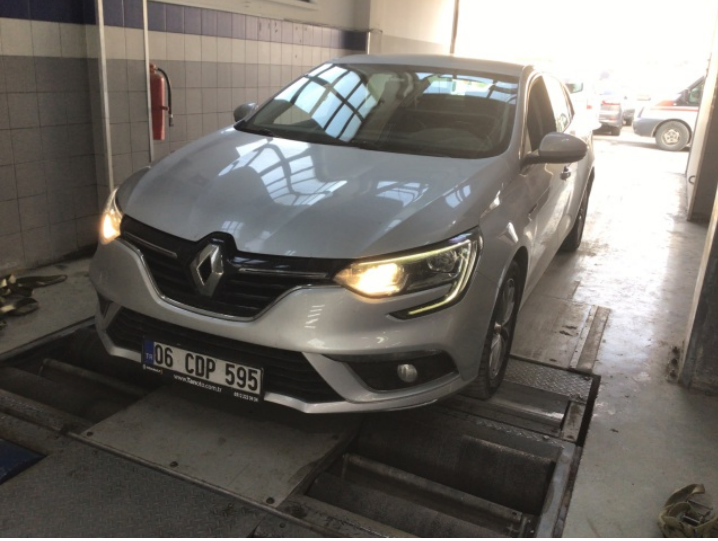
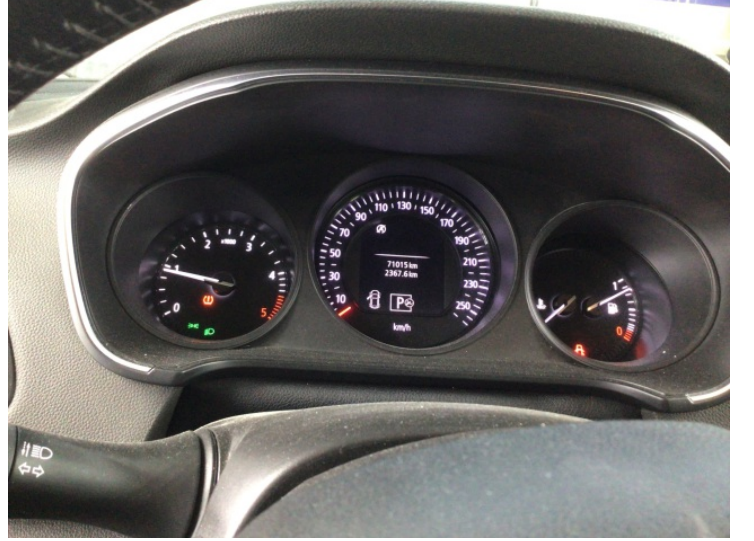
Araç Resimleri

Çizik

Tampon, arka, Arka tampon > Çizik

Çamurluk, sol arka, Çamurluk, sol arka > Çizik

Dikiz aynası, sol, Dış dikiz aynası > Çizik

Dikiz aynası, sağ, Dış dikiz aynası > Çizik
