Rapor Tarihi: 19.12.2024 14:11  
Rapor No: 06-01-2321927  
Mersis No: 0309073518100001

# Full Plus Ekspertiz

## 06CPV080

| Motor Hacmi | 1461cc | Marka | Renault |

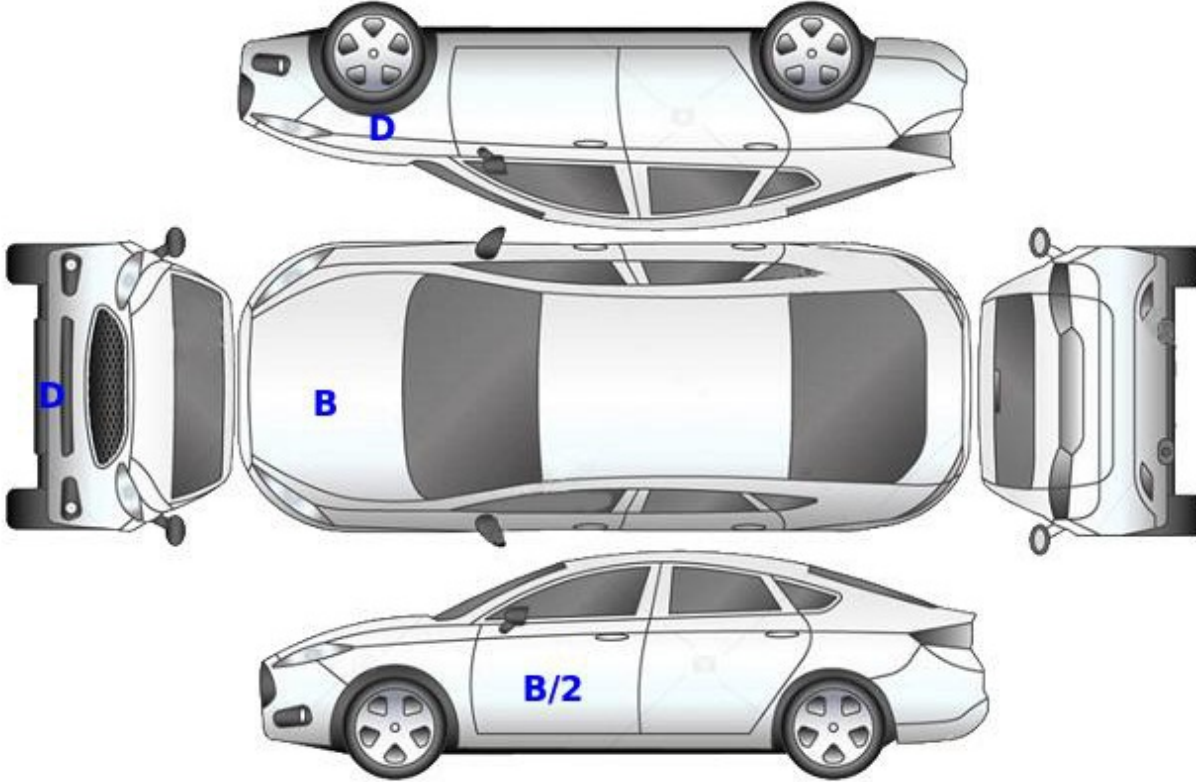
## Kaporta Kontrolü(Değişmiş Boyanmış kontrolü)

**B: Boyalı**

**B/2: Lokal Boyalı**

**D: Değişmiş**

Marşbiyel, sol - Lokal Boya

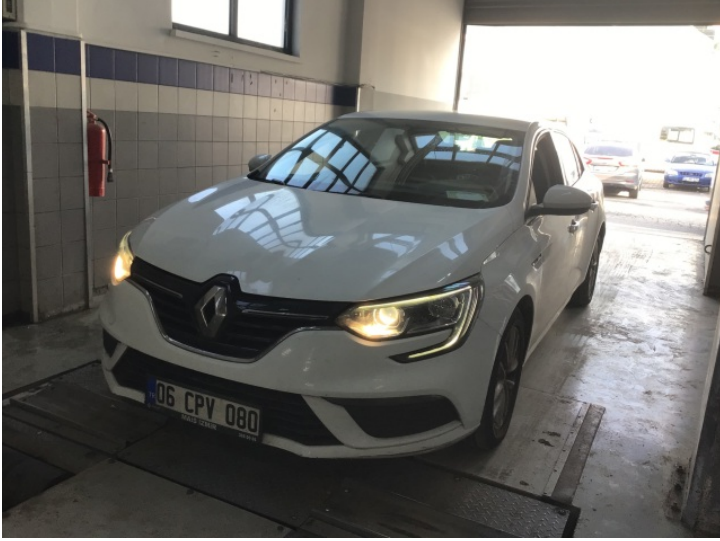
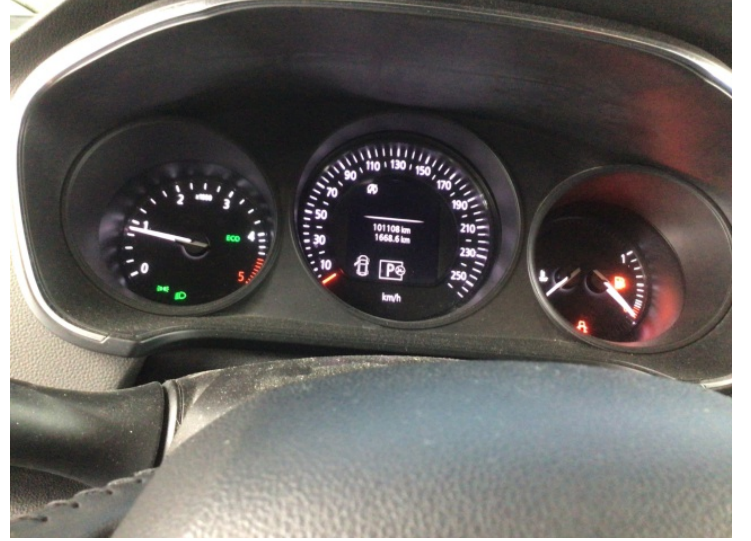
## Araç Resimleri

Tampon, ön, Ön tampon > Çizik

Tampon, arka, Arka tampon > Çizik

Çamurluk, sol arka, Çamurluk ağız > Çizik
