Full Plus Ekspertiz

Araç Bilgileri

Plaka	06CEB467	Şanzıman Tipi	Otomatik
KM	139280	Yakıt Cinsi	Dizel
Şase	VF1RFB00766025404	Motor Gücü	85 kw
Motor Hacmi	1461cc	Marka	Renault
Rengi	GRİ	Model	Megane
Sonraki Muayene Tar.	2025-09-11	Model Yılı	2020
Araç Tipi	Sedan	Ruhsat Sahibi	TAN OTO
Kapı Sayısı	4 Kapı

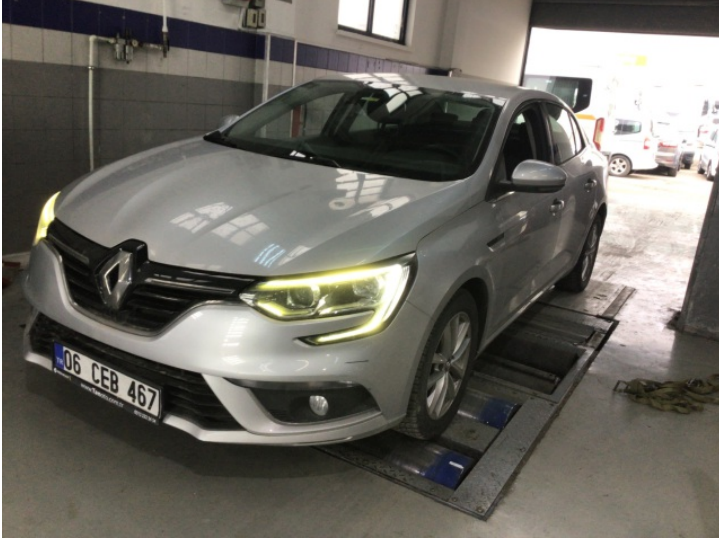
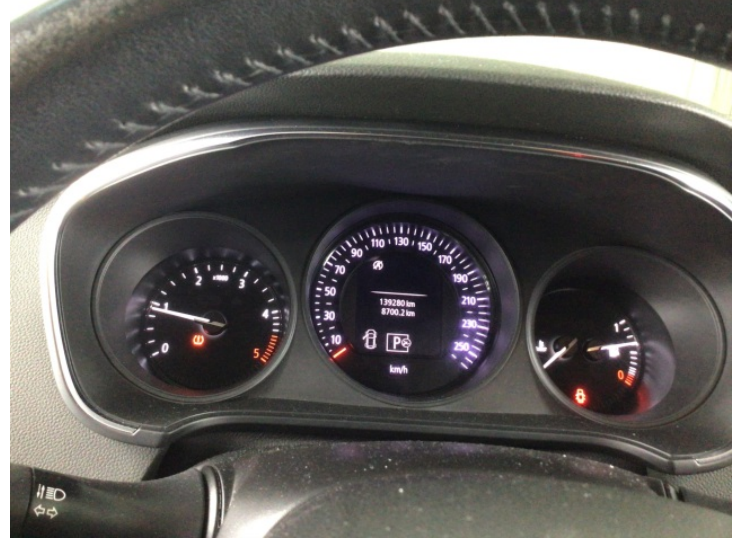
Araç Resimleri

Çizik

Tampon, arka, Arka tampon > Çizik

Tampon, ön, Ön tampon > Çizik
