Rapor Tarihi: 05.02.2025 16:57
Rapor No: 06-01-1339813
Mersis No: 0309073518100001

Full Plus Ekspertiz

Araç Bilgileri

Plaka	06CEB397	Şanzıman Tipi	Otomatik
KM	104697	Yakıt Cinsi	Dizel
Şase	VF1RFB00866025492	Motor Gücü	85 kw
Marka	Renault	Motor Hacmi	1461cc
Rengi	GRİ	Model	Megane
Sonraki Muayene Tar.	2025-09-13	Model Yılı	2020
Araç Tipi	Sedan	Ruhsat Sahibi	TAN OTO
Kapı Sayısı	4 Kapı

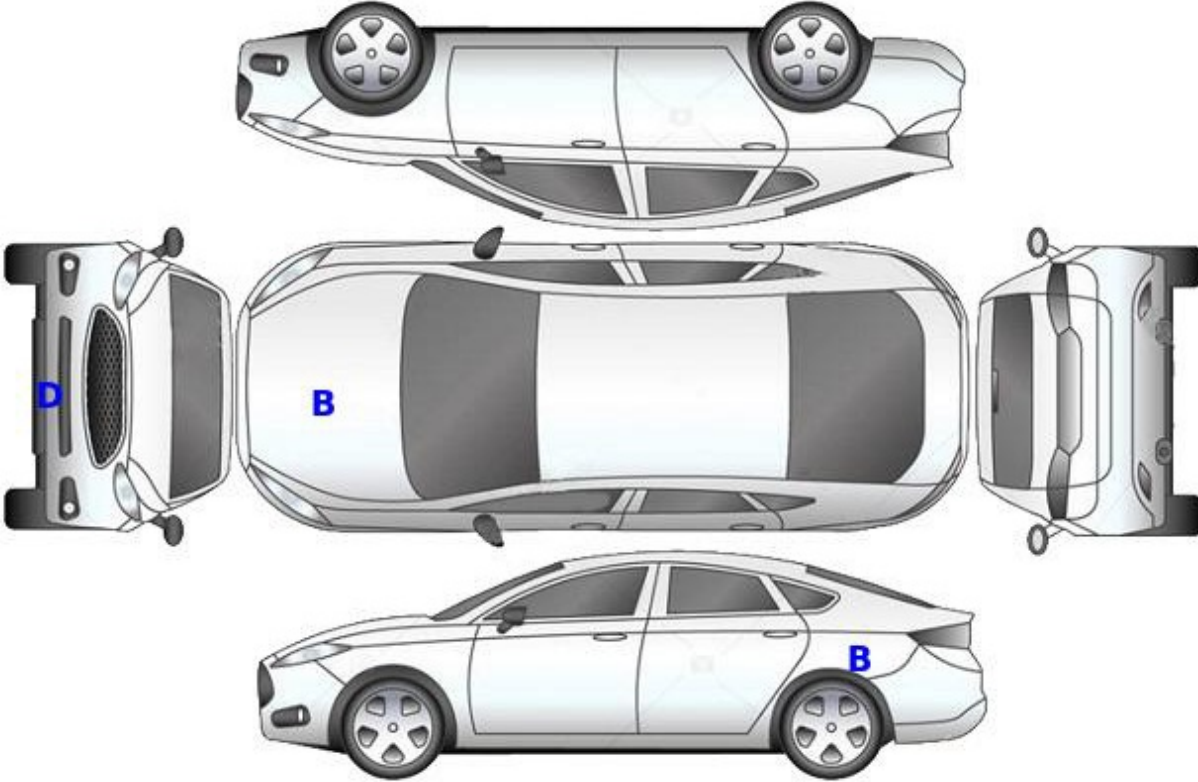
Kaporta Kontrolü(Değişmiş Boyanmış kontrolü)

B: Boyalı

B/2: Lokal Boyalı

D: Değişmiş

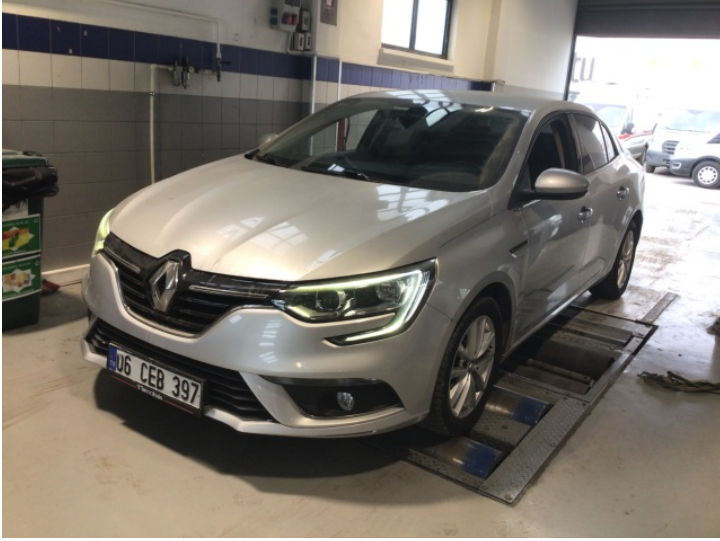
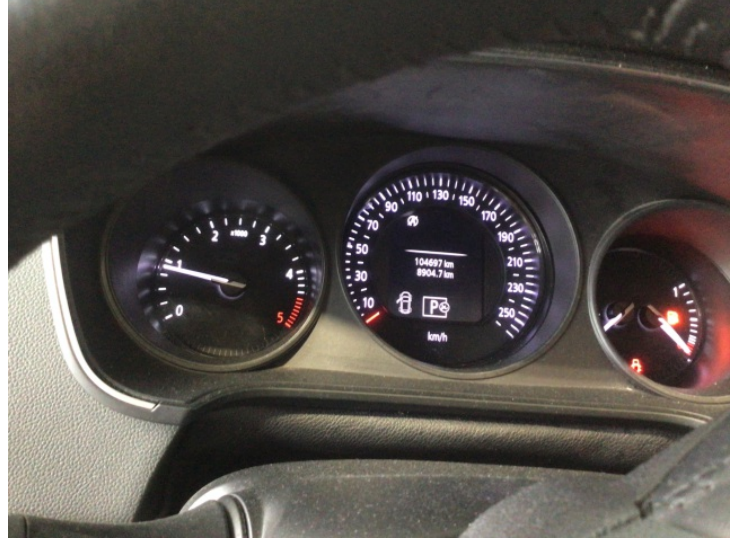
Araç Resimleri

Çizik

Kapı, sağ ön, Kapı, sağ ön > Çizik

Araç değerine etki etmeyecek mini onarım ve- veya pasta cila işlemi ile giderilebilecek vuruks ve çizikler ekspertiz kapsamı dışında tutulmuştur.
