Full Plus Ekspertiz

Araç Bilgileri

Plaka	34BCY818	Şanzıman Tipi	Otomatik
KM	104387	Yakıt Cinsi	Dizel
Şase	VF1RFB00961167489	Motor Gücü	81 kw
Marka	Renault	Motor Hacmi	1461cc
Rengi	BEYAZ	Model	Megane
Sonraki Muayene Tar.	0NaN-aN-aN	Model Yılı	2018
Araç Tipi	Sedan	Ruhsat Sahibi	TAN OTO
Kapı Sayısı	4 Kapı

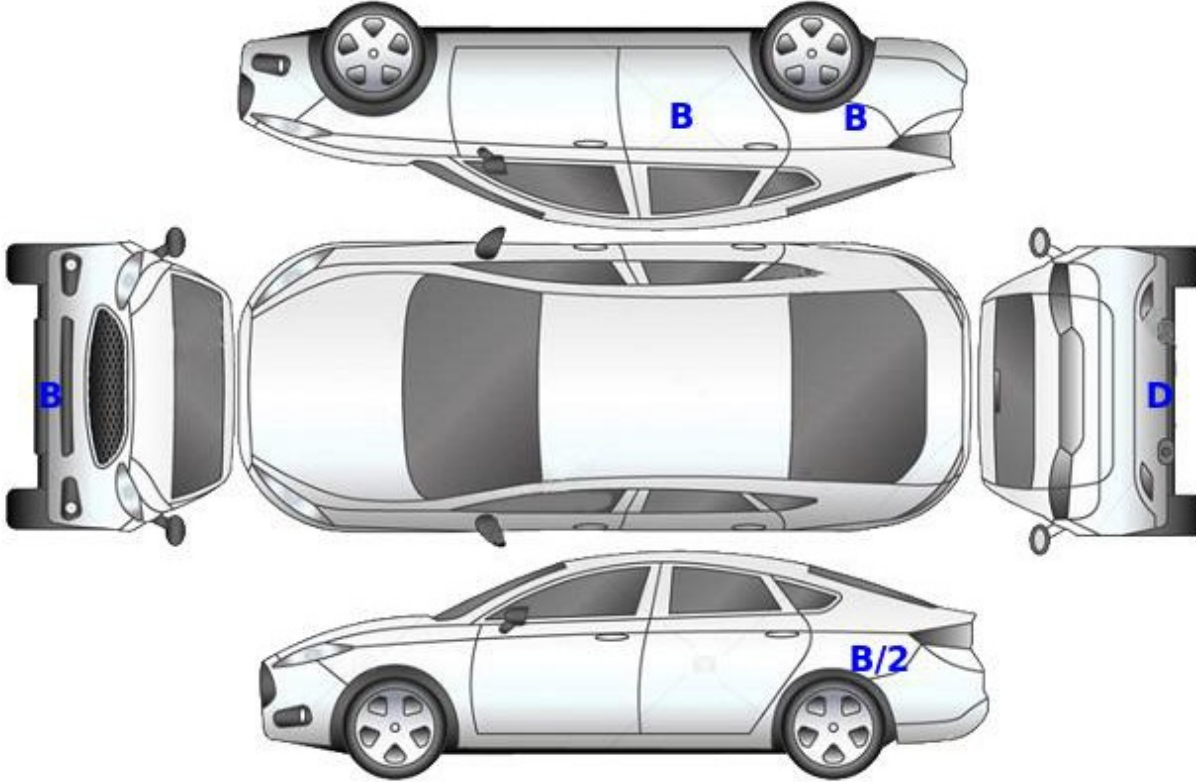
Kaporta Kontrolü(Değişmiş Boyanmış kontrolü)

Marşbiyel, sağ - Boyalı
Sağ üst frangart - Lokal Boya
Marşbiyel, sol - Lokal Boya

Araç kirli olduğundan göz ile kusur tespiti yapılamadı, araç fren süspansiyon testi yapılamadı, (Araç teknik spesifikasyonları gereği dyno teste alınamamıştır.) Sol arka kapı içi lokal onarımlı boyalı.

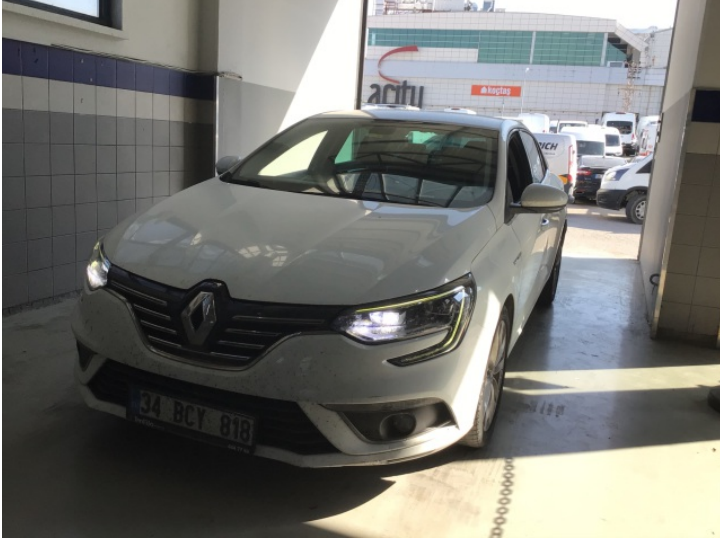
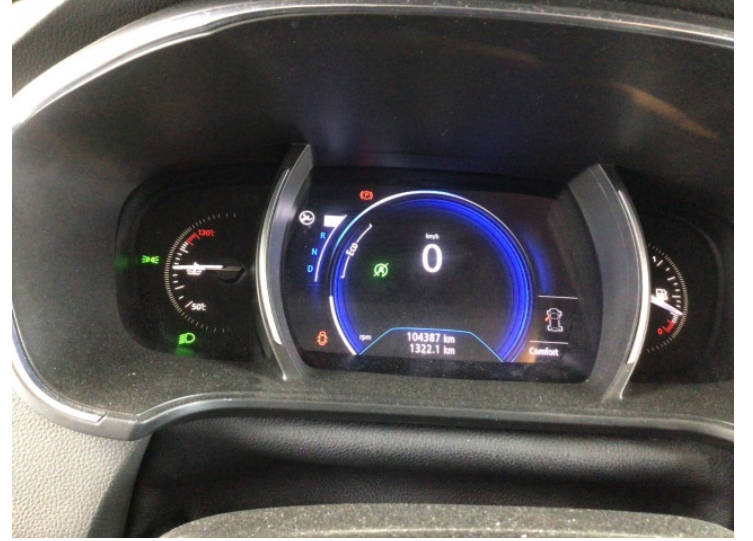
Araç Resimleri

Çizik

Çamurluk, sağ, Çamurluk, sağ
> Çizik

Dikiz aynası, sağ, Dış dikiz aynası
> Çizik
