# Full Plus Ekspertiz

## 06BGM177

Plaka	06BGM177	Şanzıman Tipi	Otomatik
KM	83621	Yakıt Cinsi	Dizel
Şase	VF1RFB00461167528	Motor Gücü	81 kw
Motor Hacmi	1461cc	Marka	Renault
Rengi	BEYAZ	Model	Megane
Sonraki Muayene Tar.	2025-05-22	Model Yılı	2018
Araç Tipi	Sedan	Ruhsat Sahibi	TAN OTO
Kapı Sayısı	4 Kapı

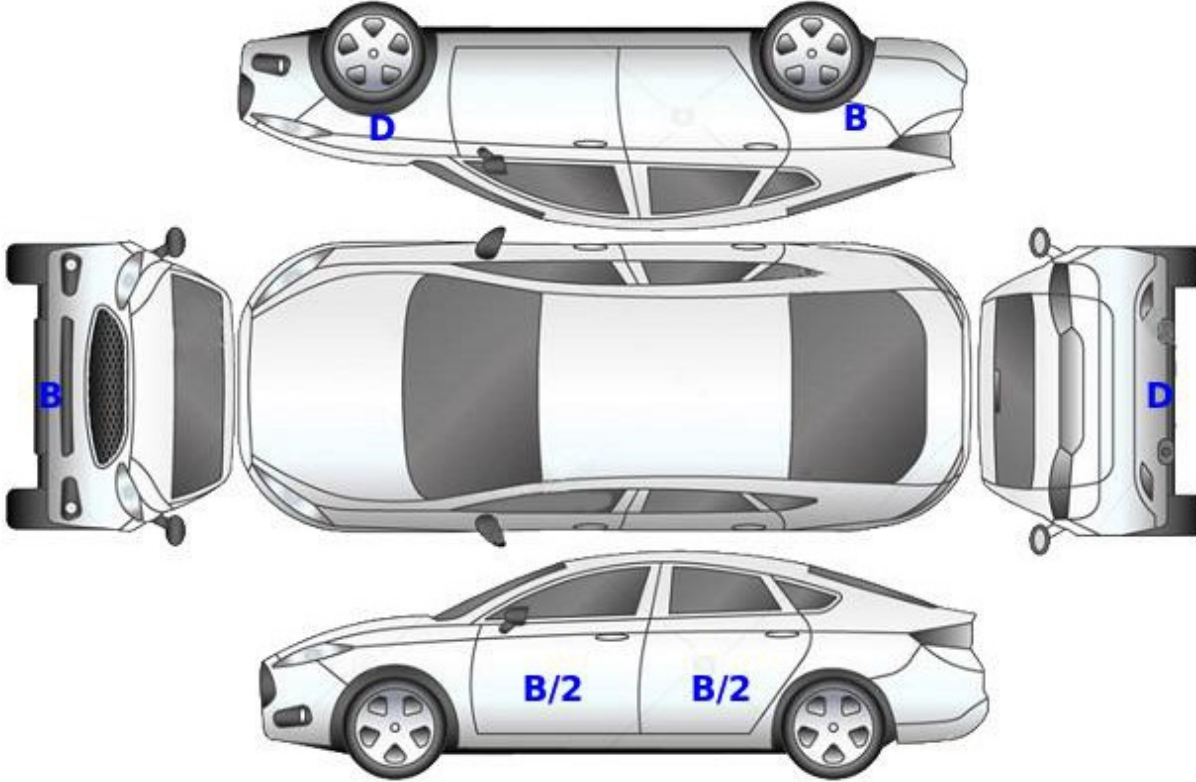
## Kaporta Kontrolü(Değişmiş Boyanmış kontrolü)

B: Boyalı

B/2: Lokal Boyalı

D: Değişmiş

Parça Grubu	Parça ve Hasar
Marşbiyel, sol	Marşbiyel, sol - Boyalı
Tavan	Sağ üst frangart - Lokal Boya
Çamurluk, sağ arka	Çamurluk, sağ arka - Boyası Atmış
