Rapor Tarihi: 01.10.2024 15:29
Rapor No: 06-01-2290634
Mersis No: 0309073518100001

Full Plus Ekspertiz

Plaka	06DJF972	Şanzıman Tipi	Otomatik
KM	155150	Yakıt Cinsi	Benzin
Şase	VSSZZZ5FZER013402	Motor Gücü	77 kw
Motor Hacmi	1197cc	Marka	Seat
Renği	SİYAH	Model	Leon
Sonraki Muayene Tar.	0NaN-aN-aN	Model Yılı	2013
Araç Tipi	Hatchback	Ruhsat Sahibi
Kapı Sayısı	5 Kapı

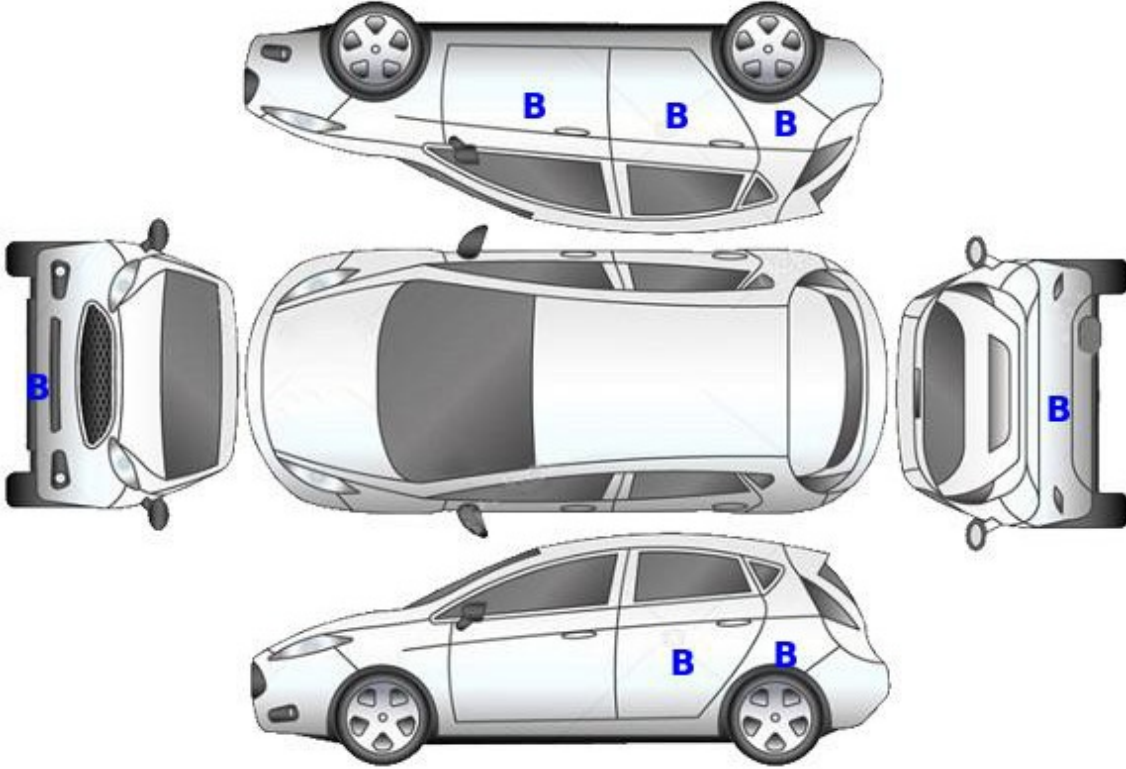
Kaporta Kontrolü(Değişmiş Boyanmış kontrolü)

B: Boyalı

B/2: Lokal Boyalı

D: Değişmiş

Parça Grubu	Parça ve Hasar
Kaporta	C-direk, sol - Boyalı
Marşbiyel, sağ	Marşbiyel, sağ - Boyalı
Marşbiyel, sol	Marşbiyel, sol - Lokal Boya

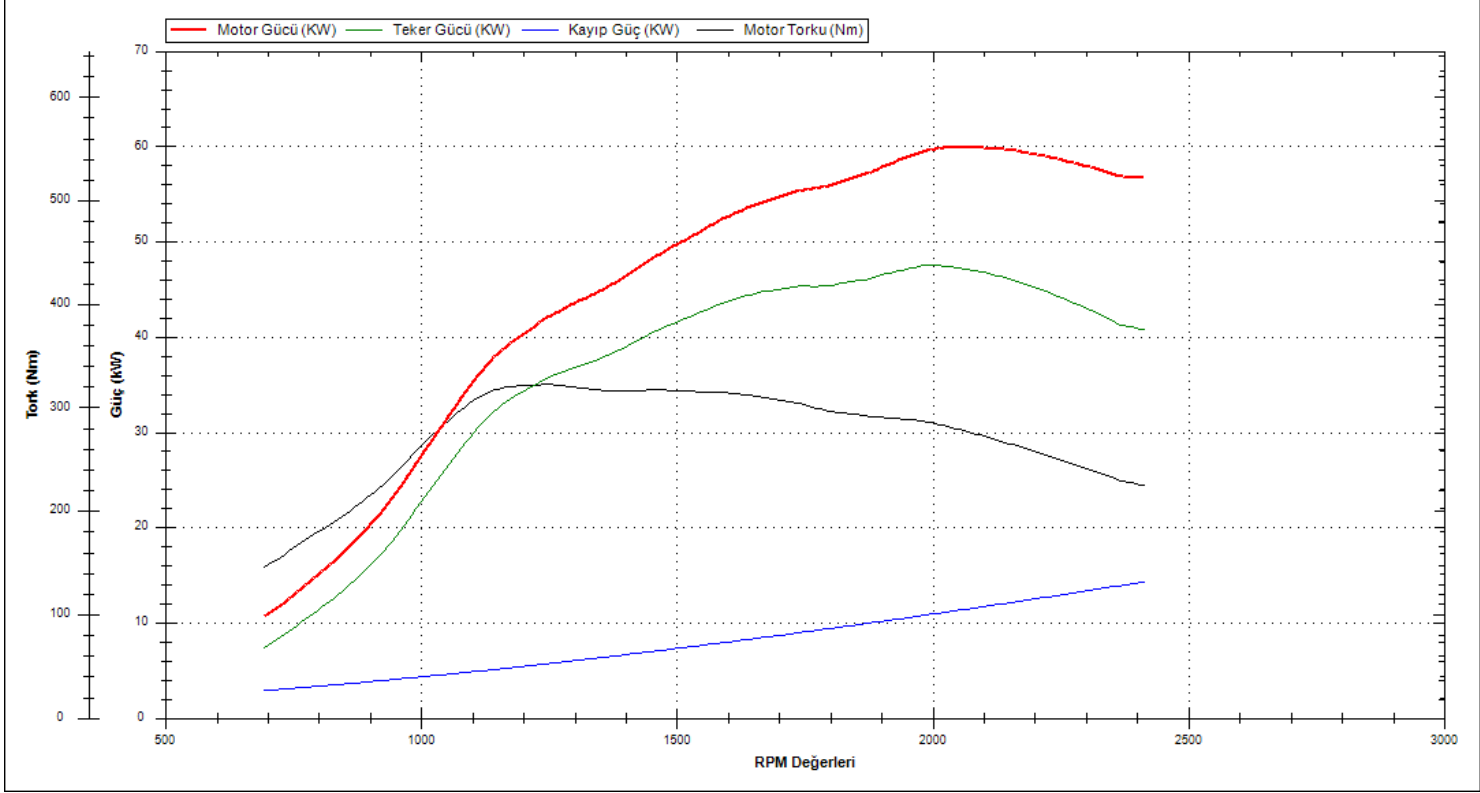
RPM (Devir/dk) Grafiği

Ölçülen Motor Torku	Teker Torku	Teker Gücü	Test Hızı
322	273	47	125
NM	NM	KW	km/h
Ruhsat Verisi Güç	Test Sonucu Güç	Kayıp Güç	Performans %
77	59	14	76,62
KW	KW	KW

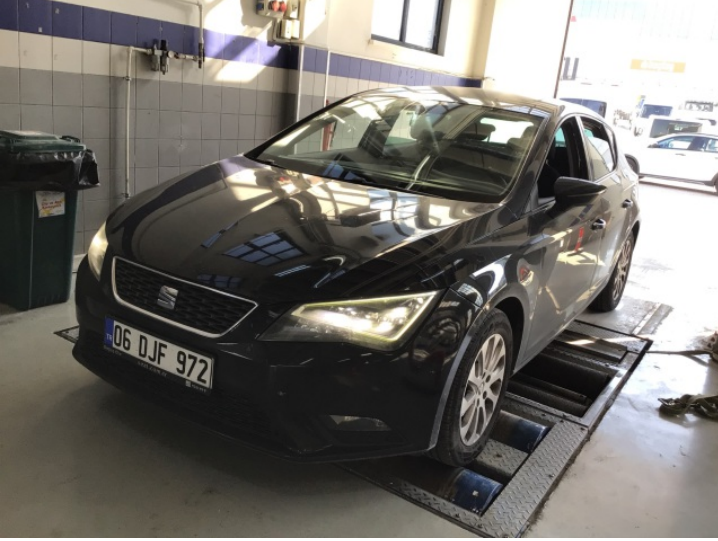
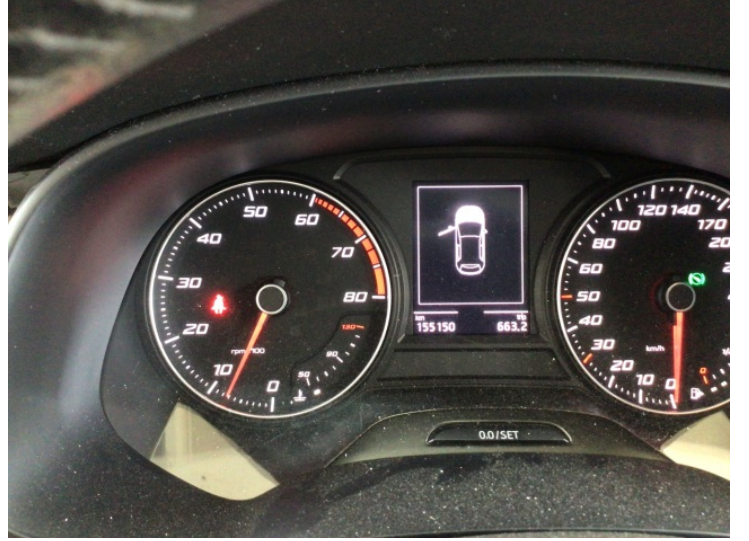
Araç Resimleri

Çizik

Kapı, sağ ön, Kapı, sağ ön > Çizik
