Full Plus Ekspertiz

Araç Bilgileri

Plaka	06CFB805	Şanzıman Tipi	Otomatik
KM	45468	Yakıt Cinsi	Benzin
Şase	TMBER6NW8L3140392	Motor Gücü	85 kw
Motor Hacmi	999cc	Marka	Skoda
Renji	GRİ	Model	Scala
Sonraki Muayene Tar.	0NaN-aN-aN	Model Yılı	2020
Araç Tipi	Hatchback	Ruhsat Sahibi	...
Kapı Sayısı	5 Kapı

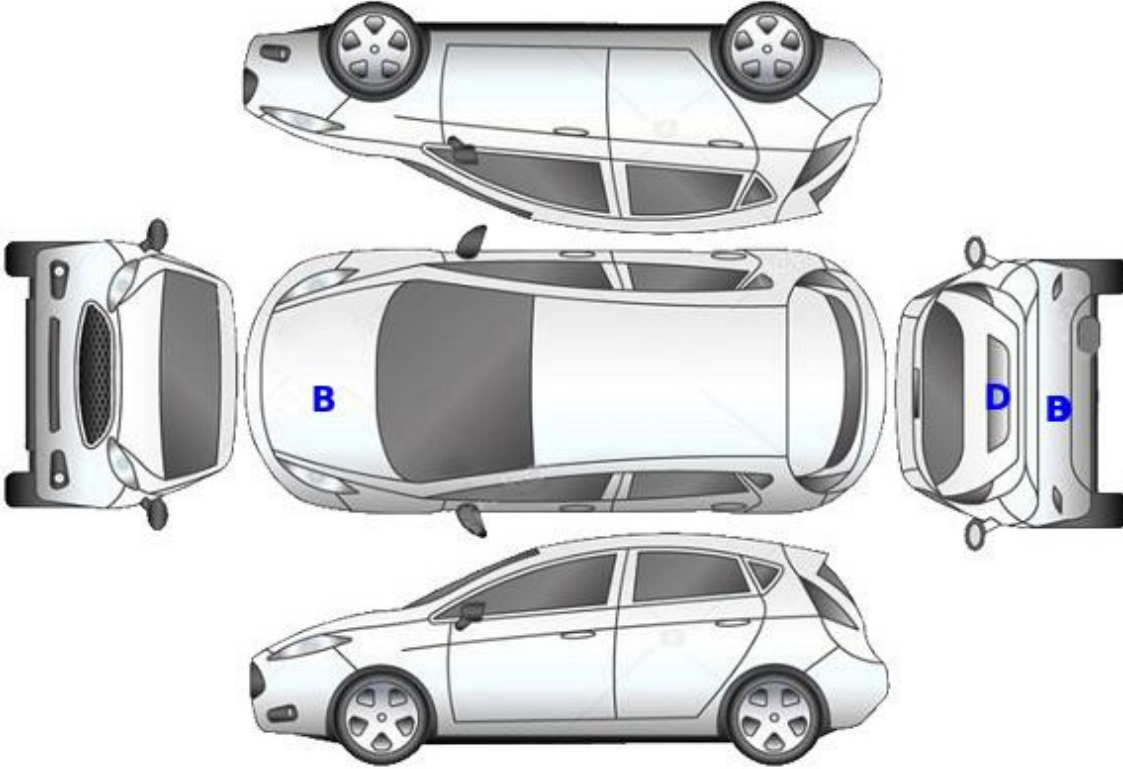
Kaporta Kontrolü(Değişmiş Boyanmış kontrolü)

B: Boyalı

B/2: Lokal Boyalı

D: Değişmiş

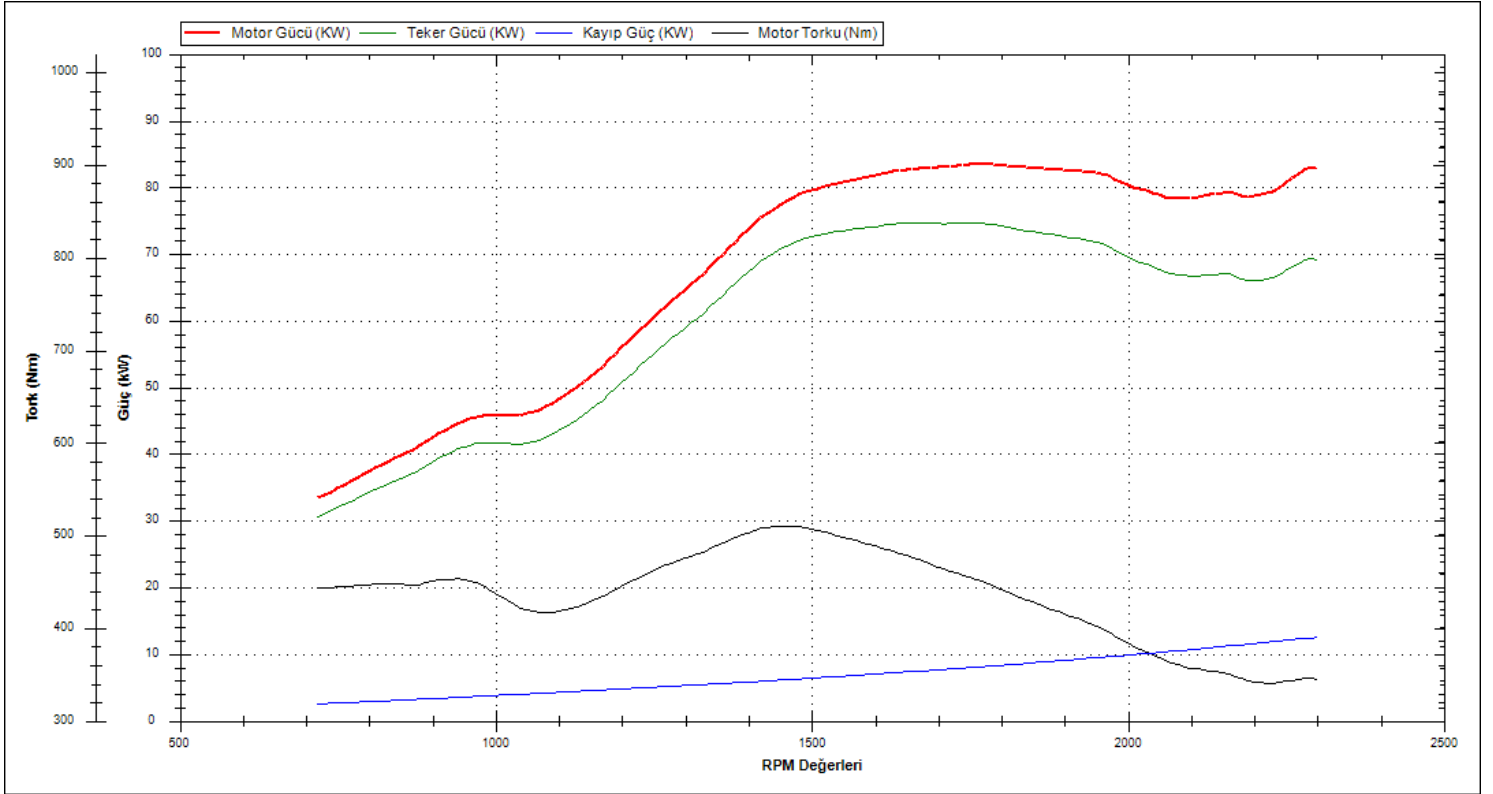
RPM (Devir/dk) Grafiği

Ölçülen Motor Torku 509 NM	Teker Torku 465 NM	Teker Gücü 74 KW	Test Hızı 106 km/h
Ruhsat Verisi Güç 85 KW	Test Sonucu Güç 83 KW	Kayıp Güç 12 KW	Performans % 97,65

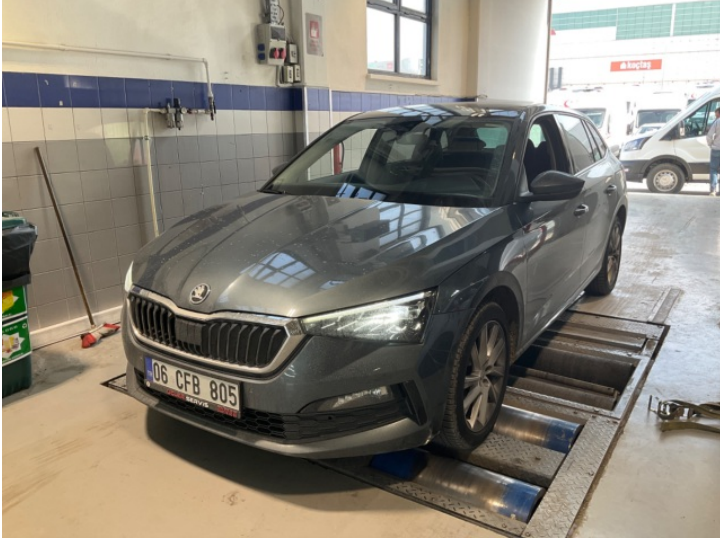
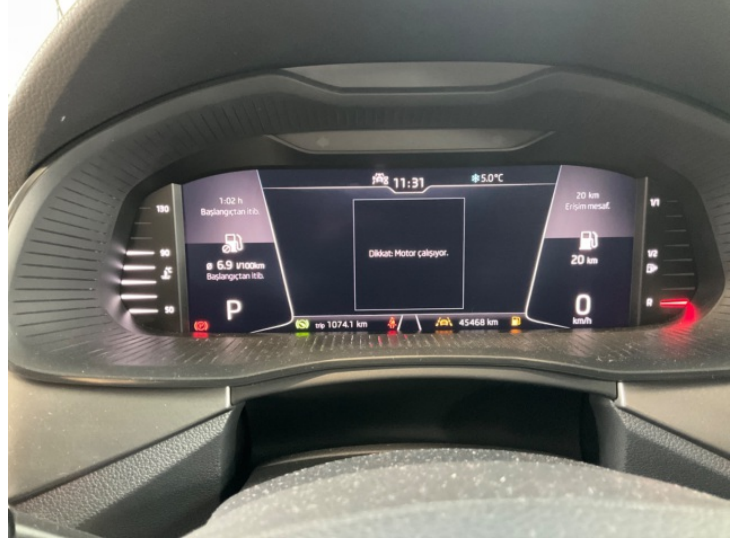
Araç Resimleri

Yağ seviyesi Soğutma SIVISI

Marşbiyel, sol, Marşbiyel, sol > Hasarlı

Çamurluk, sağ, Çamurluk, sağ > Hasarlı

Camlar, Ön cam > Taş izi

Döşemeler/Kapaklar, Döşemeler/Kapaklar > Kirlenmiş

Kapı, sağ arka - Ezik

Araç kirli olduğundan dolayı gözle kusur kontrolü yapılamadı. Bagaj kapağı civataları işlemli sökülmüş takılmış.
