# Full Plus Ekspertiz

## 34DYC93

Plaka	34DYC93	Şanzıman Tipi	Otomatik
KM	85101	Yakıt Cinsi	Benzin
Şase	NMTBA3BE30R010453	Motor Gücü	92 kw
Marka	Toyota	Motor Hacmi	1490cc
Renği	BEYAZ	Model	Corolla
Sonraki Muayene Tar.	0NaN-aN-aN	Model Yılı	2021
Araç Tipi	Sedan	Ruhsat Sahibi	...
Kapı Sayısı	4 Kapı

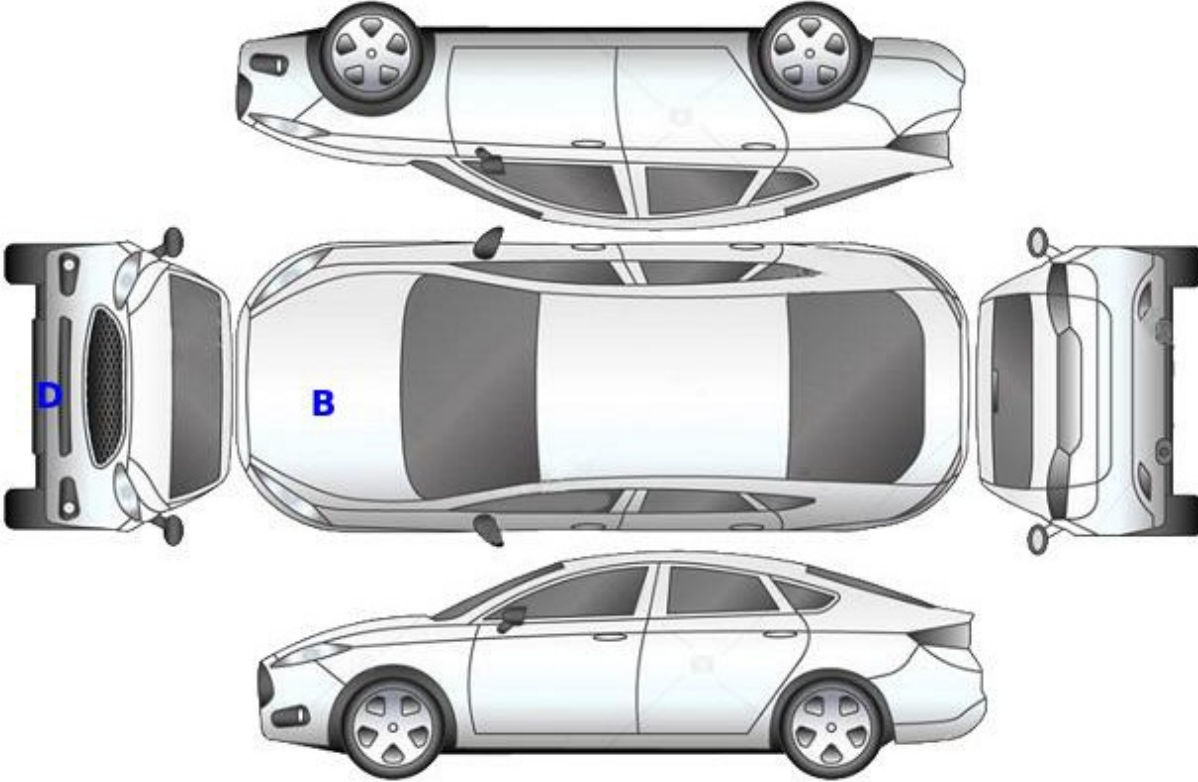
## Kaporta Kontrolü(Değişmiş Boyanmış kontrolü)

**B: Boyalı**

**B/2: Lokal Boyalı**

**D: Değişmiş**

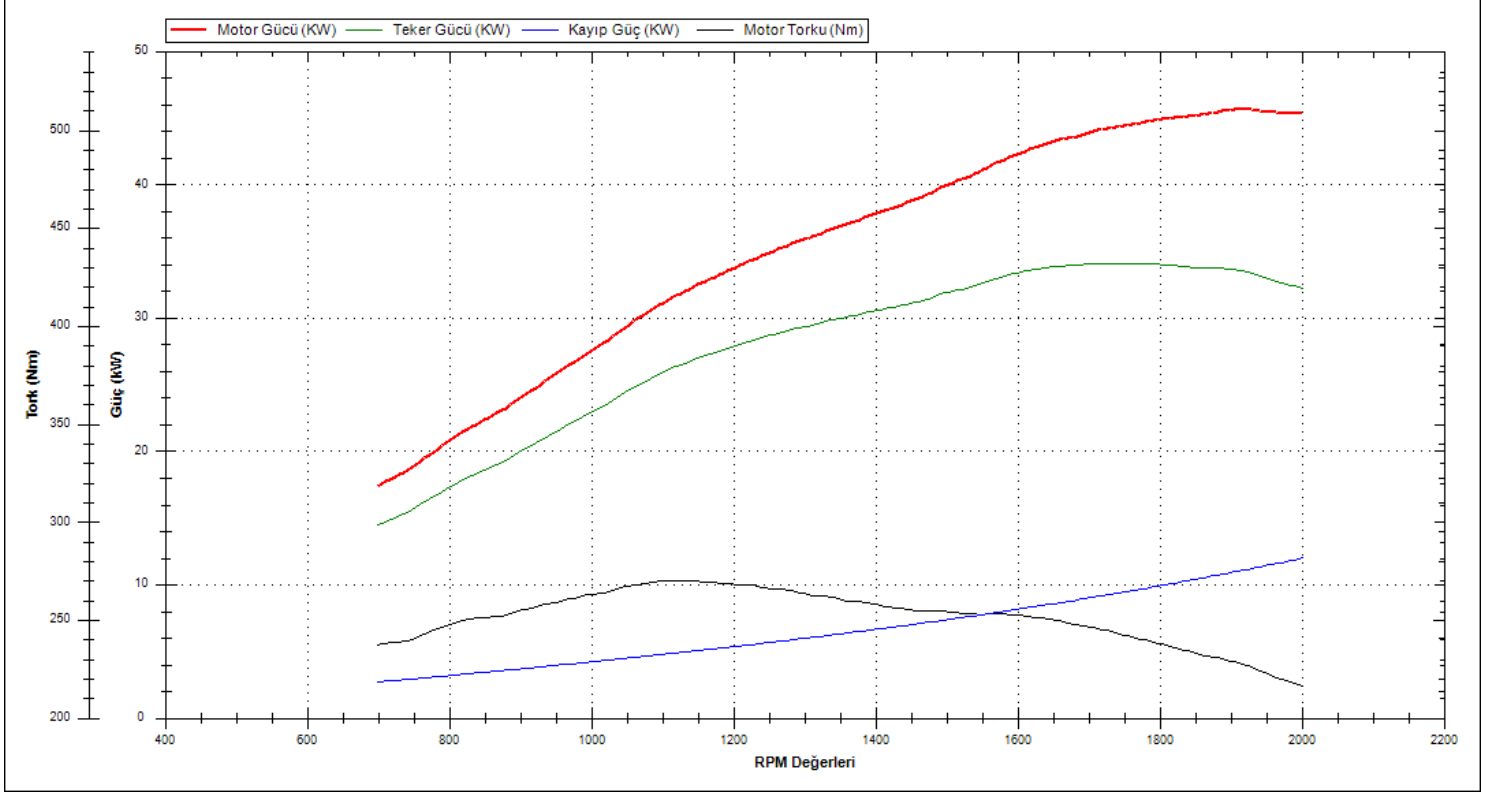
## RPM (Devir/dk) Grafiği

Ölçülen Motor Torku 270 NM	Teker Torku 224 NM	Teker Gücü 34 KW	Test Hızı 132 km/h
Ruhsat Verisi Güç 92 KW	Test Sonucu Güç 77 KW	Kayıp Güç 11 KW	Performans % 83,70

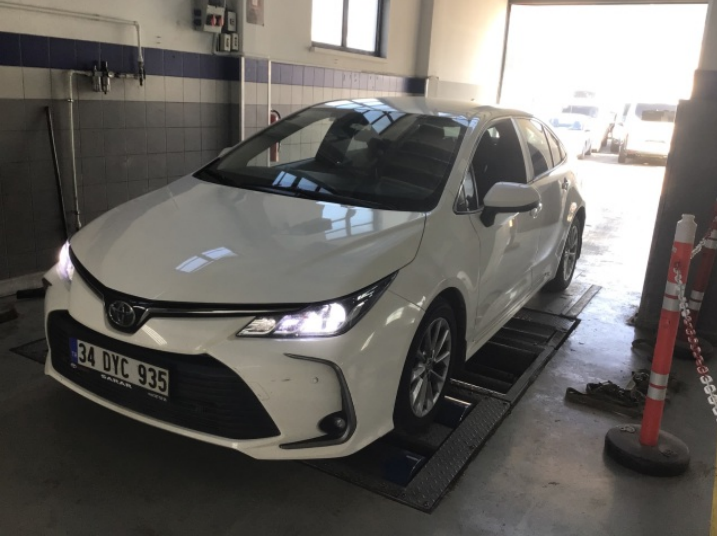
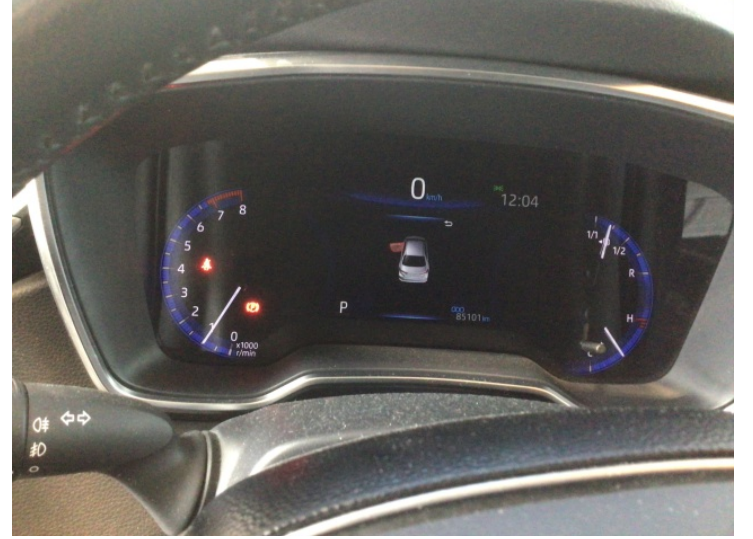
## Araç Resimleri

## Çizik

Dikiz aynası, sağ, Dış dikiz aynası > Çizik

Kapı, sağ ön, Kapı, sağ ön > Çizik

Marşbiyel, sağ, Marşbiyel plastiği, sağ > Çizik
