Full Plus Ekspertiz

Araç Bilgileri

Plaka	06CFU741	Şanzıman Tipi	Otomatik
KM	30248	Yakıt Cinsi	Hibrit
Şase	NMTBZ3BE80R071581	Motor Gücü	72 kw
Marka	Toyota	Motor Hacmi	1798cc
Rengi	BEYAZ	Model	Corolla
Sonraki Muayene Tar.	2024-11-28	Model Yılı	2020
Araç Tipi	Sedan	Ruhsat Sahibi	TAN OTO
Kapı Sayısı	4 Kapı

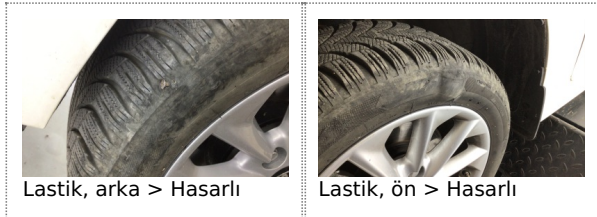
Lastikler

Aks	Ebat	Yol ve Yük Endeksi	Diş Derinliği	Tip
Sol Ön	205/55/16	91H	4,94 mm	Kışlık
Sol Arka	205/55/16	91H	5,61 mm	Kışlık
Sağ Ön	205/55/16	91H	5,05 mm	Kışlık
Sağ Arka	205/55/16	91H	5,28 mm	Kışlık

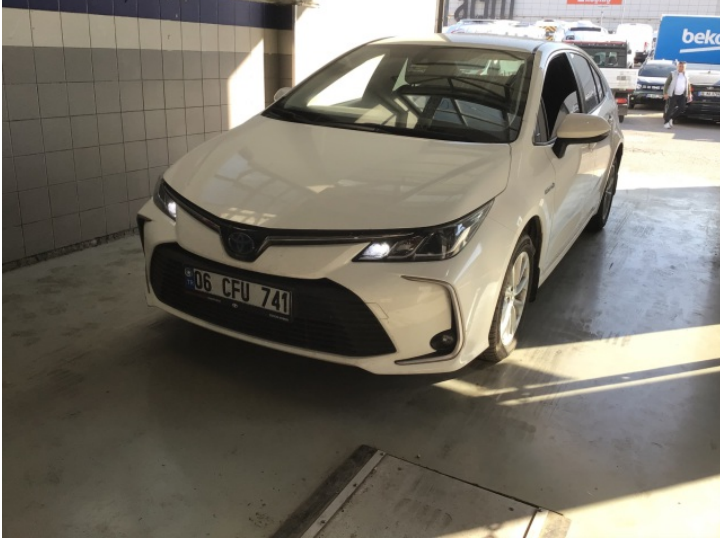
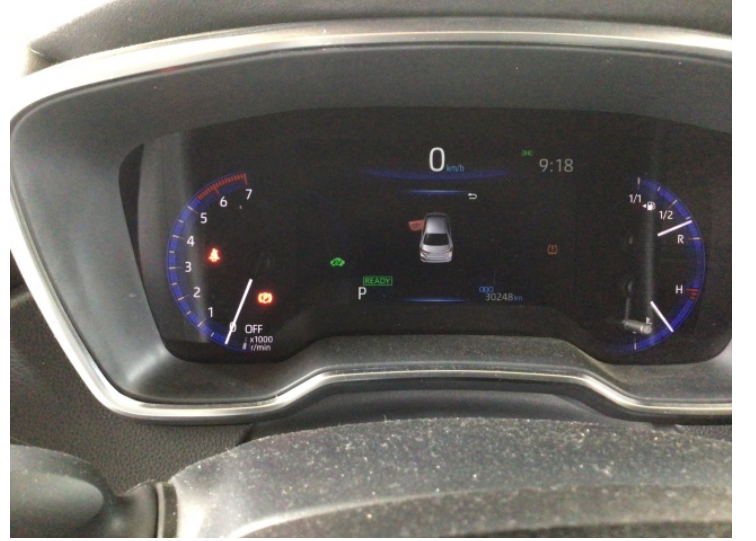
Araç Resimleri

Çizik

Dikiz aynası, sağ, Dış dikiz aynası > Çizik

Çamurluk, sağ arka, Çamurluk, sağ arka > Çizik

Tampon, arka, Arka tampon > Çizik

Tampon, ön, Ön tampon > Çizik
