Full Plus Ekspertiz

Araç Bilgileri

Plaka	06CFU680	Şanzıman Tipi	Otomatik
KM	99534	Yakıt Cinsi	Hibrit
Şase	NMTBZ3BE90R071606	Motor Gücü	72 kw
Marka	Toyota	Motor Hacmi	1798cc
Rengi	BEYAZ	Model	Corolla
Sonraki Muayene Tar.	2025-11-17	Model Yılı	2020
Araç Tipi	Sedan	Ruhsat Sahibi	TAN OTO
Kapı Sayısı	4 Kapı

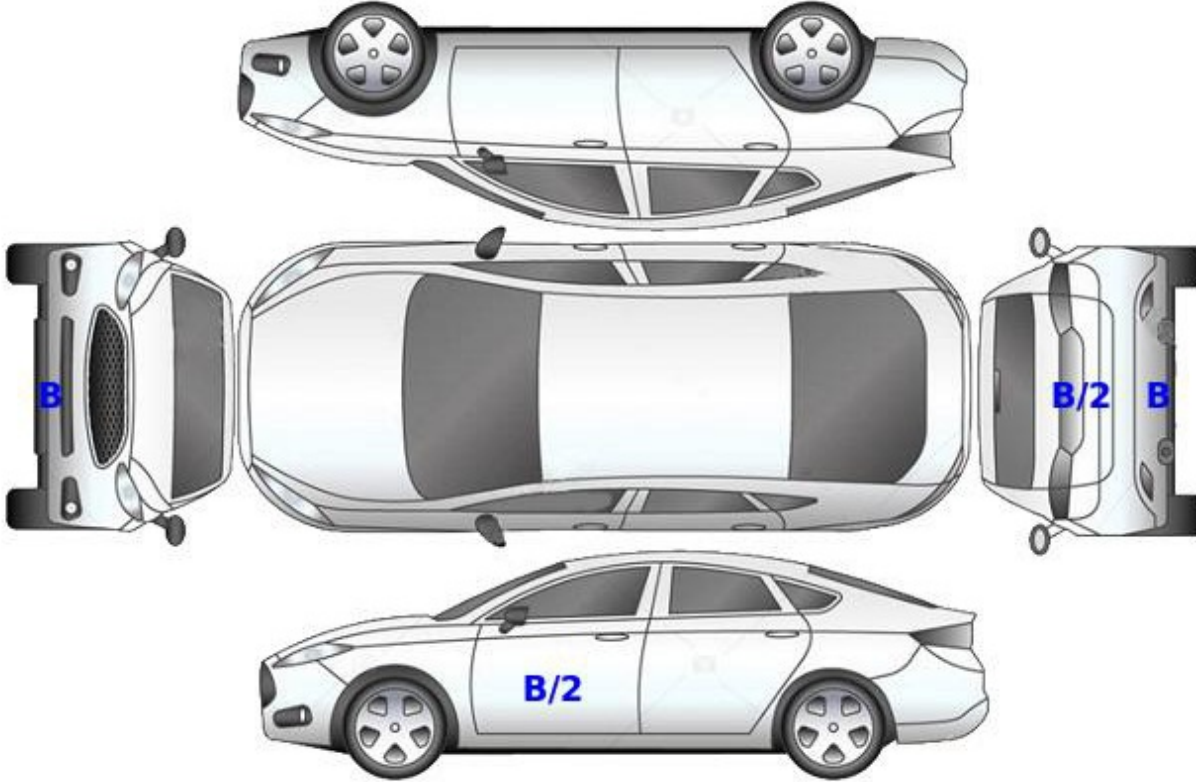
Kaporta Kontrolü(Değişmiş Boyanmış kontrolü)

B: Boyalı

B/2: Lokal Boyalı

D: Değişmiş

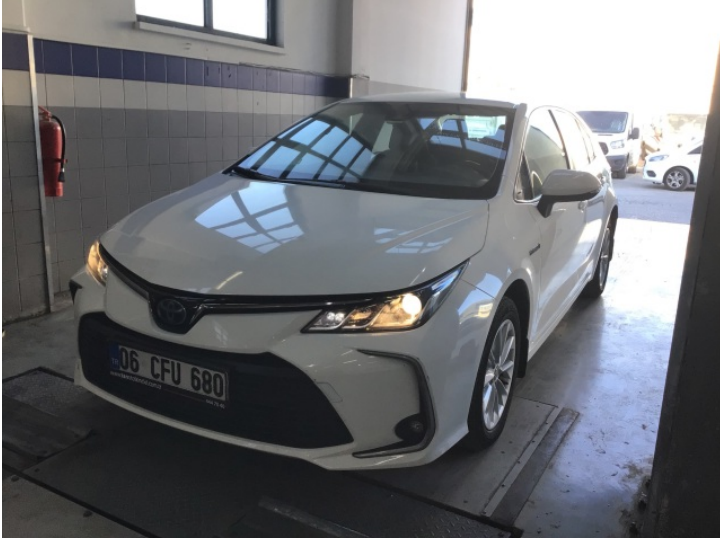
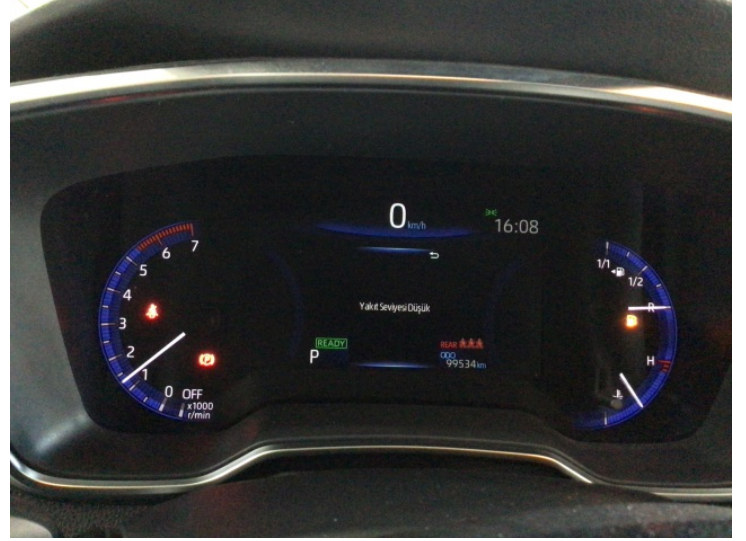
Araç Resimleri

Çizik

Tampon, ön, Ön tampon > Çizik

Tampon, arka, Arka tampon > Çizik

Kapı, sol ön, Kapı kolu, dış > Çizik
