Full Plus Ekspertiz

Araç Bilgileri

Plaka	34DIB618	Şanzıman Tipi	Otomatik
KM	90511	Yakıt Cinsi	Hibrit
Şase	NMTBZ3BE40R062439	Motor Gücü	72 kw
Marka	Toyota	Motor Hacmi	1798cc
Renji	BEYAZ	Model	Corolla
Sonraki Muayene Tar.	2025-09-27	Model Yılı	2020
Araç Tipi	Sedan	Ruhsat Sahibi	TAN OTO
Kapı Sayısı	4 Kapı

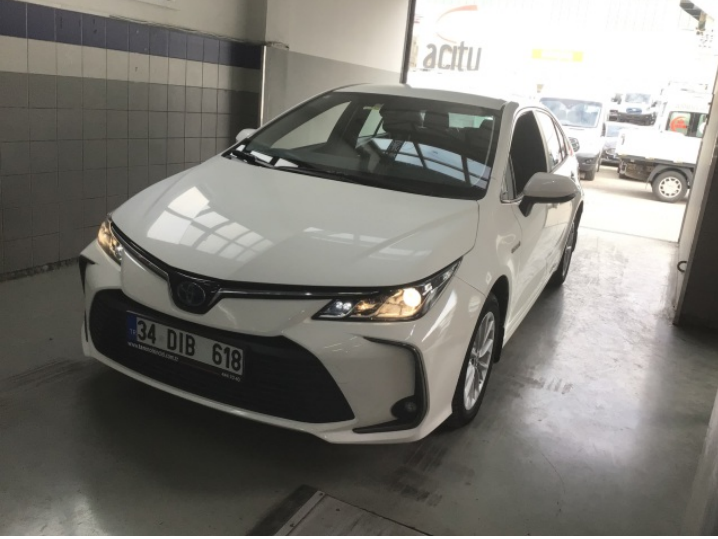
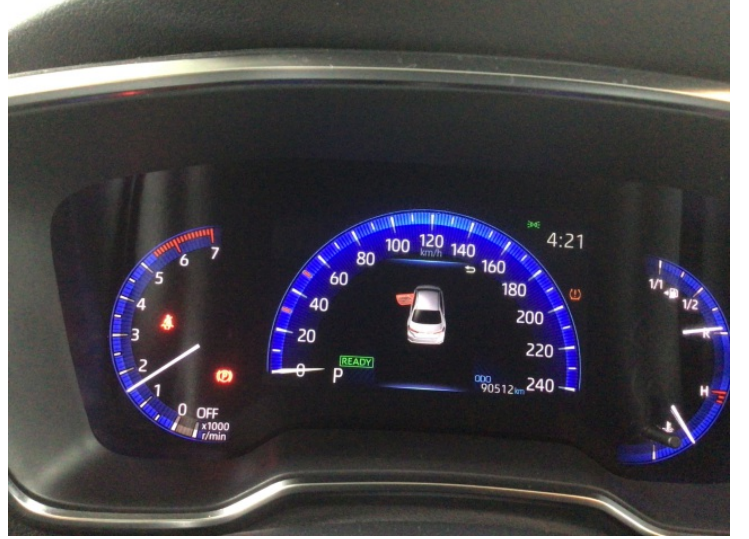
Araç Resimleri

Çizik

Çamurluk, sol, Çamurluk, sol > Çizik

Marşbiyel, sol, Marşbiyel plastiği, sol > Çizik

Dikiz aynası, sağ, Dış dikiz aynası > Çizik

Kapı, sağ ön, Kapı, sağ ön > Çizik

Kapı, sağ arka, Kapı, sağ arka > Çizik

Tampon, arka, Arka tampon > Çizik
