# Full Plus Ekspertiz

## 06CFU767

Plaka	06CFU767	Şanzıman Tipi	Otomatik
KM	99074	Yakıt Cinsi	Hibrit
Şase	NMTBZ3BE40R071559	Motor Gücü	72 kw
Motor Hacmi	1798cc	Marka	Toyota
Renji	BEYAZ	Model	Corolla
Sonraki Muayene Tar.	2025-11-28	Model Yılı	2020
Araç Tipi	Sedan	Ruhsat Sahibi	TAN OTO
Kapı Sayısı	4 Kapı

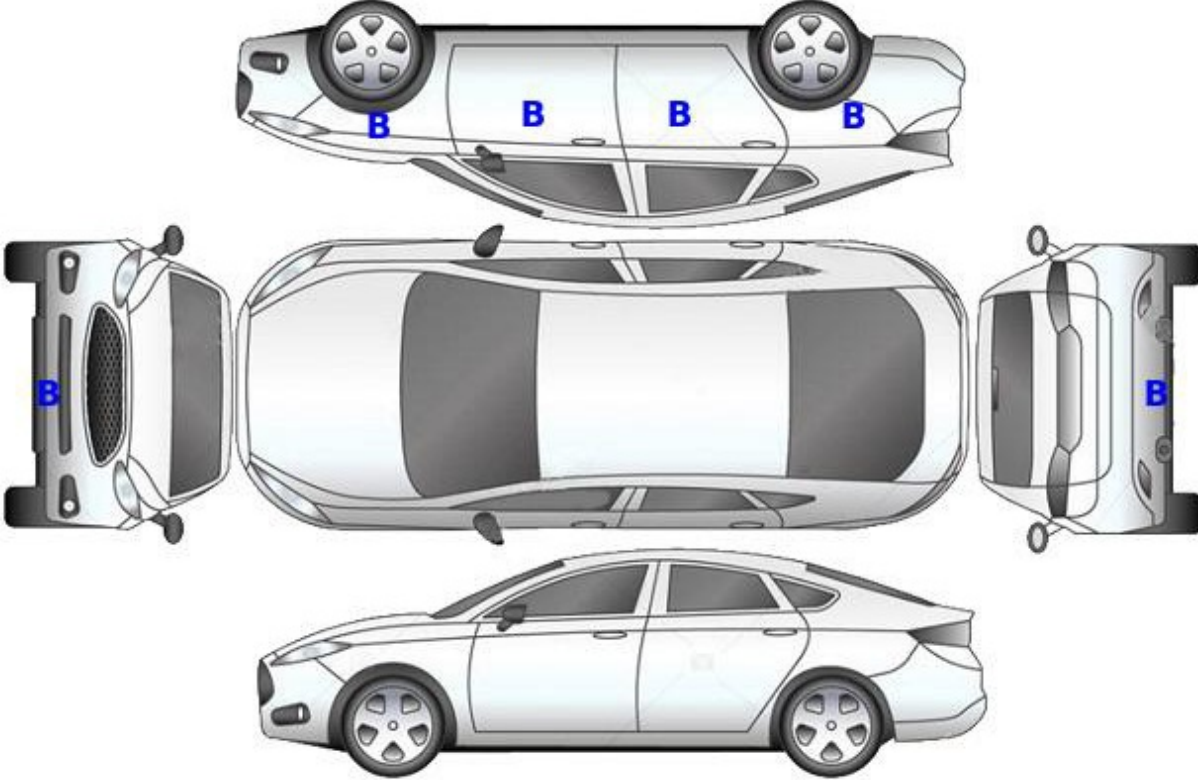
## Kaporta Kontrolü(Değişmiş Boyanmış kontrolü)

**B: Boyalı**

**B/2: Lokal Boyalı**

**D: Değişmiş**

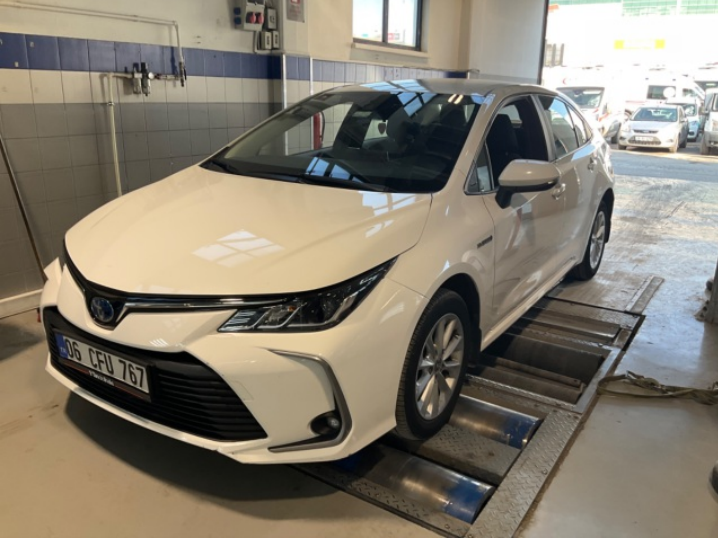
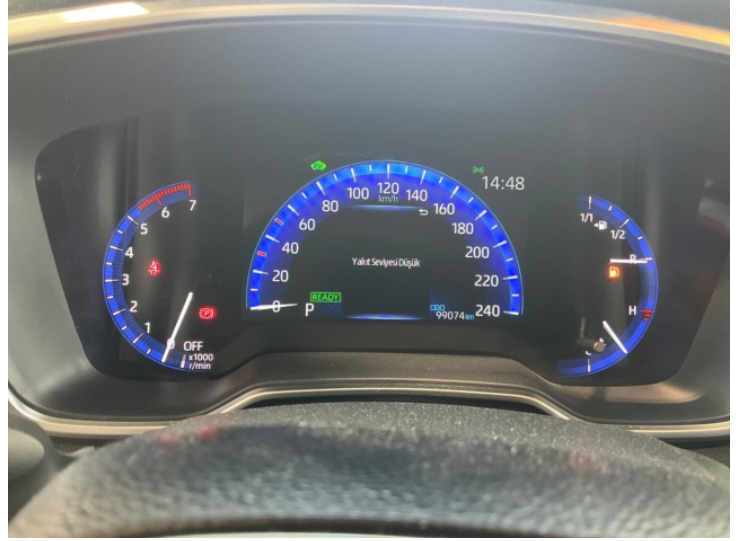
## Araç Resimleri

## Çizik

Marşbiyel, sol, Marşbiyel plastiği, sol > Çizik

Çamurluk, sol arka, Çamurluk, sol arka > Çizik

Tampon, ön, Ön tampon > Çizik
