# Full Plus Ekspertiz

## 06CFU628

Plaka	06CFU628	Şanzıman Tipi	Otomatik
KM	71110	Yakıt Cinsi	Hibrit
Şase	NMTBZ3BE50R071487	Motor Gücü	72 kw
Motor Hacmi	1798cc	Marka	Toyota
Renji	BEYAZ	Model	Corolla
Sonraki Muayene Tar.	2025-11-28	Model Yılı	2020
Araç Tipi	Sedan	Ruhsat Sahibi	TAN OTO
Kapı Sayısı	4 Kapı

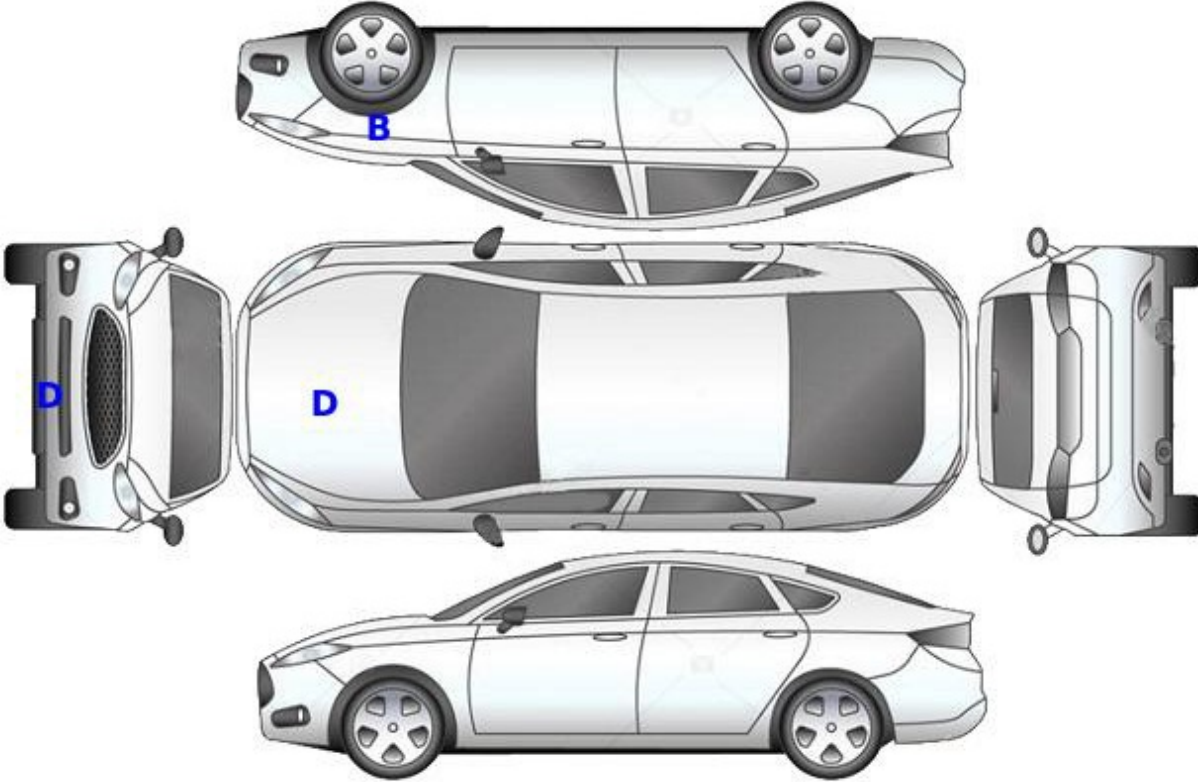
## Kaporta Kontrolü(Değişmiş Boyanmış kontrolü)

**B: Boyalı**

**B/2: Lokal Boyalı**

**D: Değişmiş**

Menteşe - Değişmiş  
Ön Panel - Lokal Boya

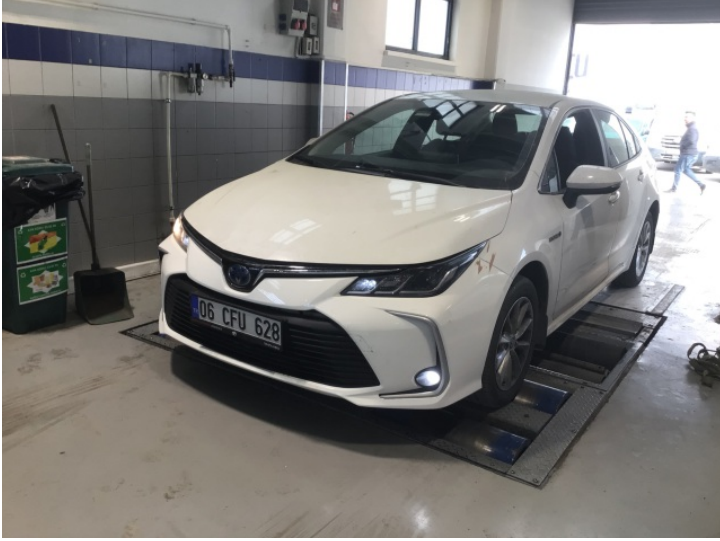
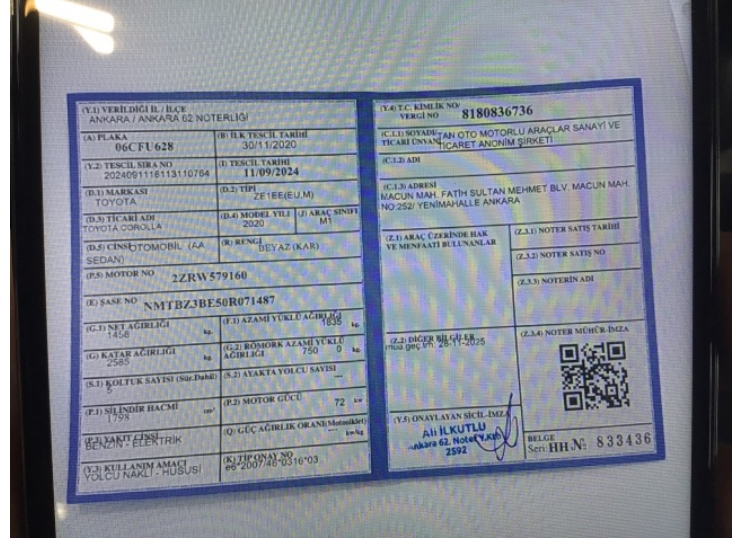
## Araç Resimleri

## Çizik

Tampon, arka, Arka tampon > Çizik

Marşbiyel, sol, Marşbiyel plastiği, sol > Çizik
