Doğuş D-Expert Ekspertiz ve Danışmanlık A.Ş D-Expert Ankara Şubesi
Bahçekapı Mah.Sanayi Bulvarı No:4/B Şaşmaz
ankara0601@dexpert.com.tr 0312 278 81 82 ETİMESGUT ANKARA

Rapor Tarihi: 11.11.2024 13:39
Rapor No: 06-01-1306817
Mersis No: 0309073518100001

Full Plus Ekspertiz

Toyota Proace City 1.5 D

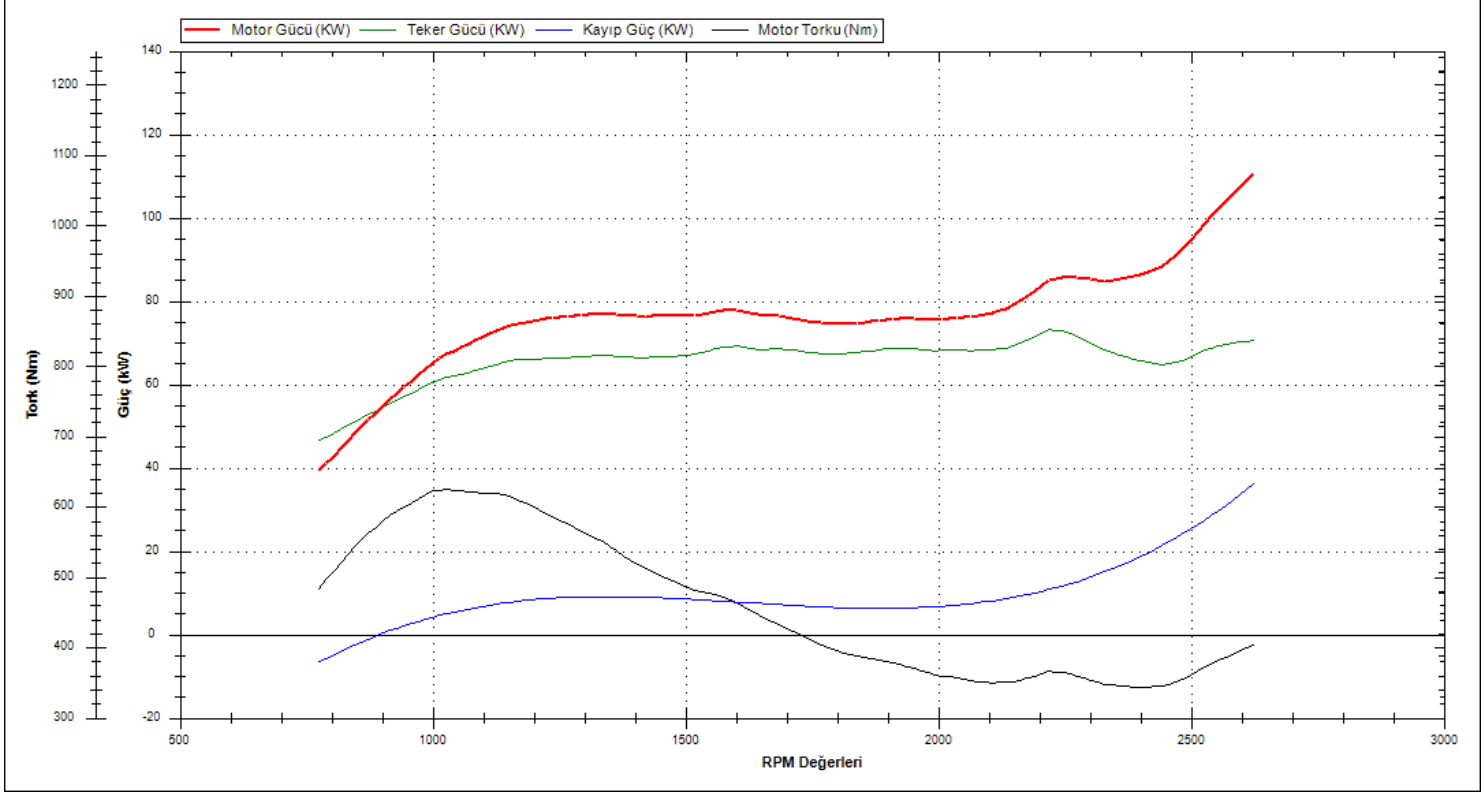
RPM (Devir/dk) Grafiği

| Ölçülen Motor Torku 624 NM | Teker Torku 578 NM | Teker Gücü 73 KW | Test Hızı 157 km/h |
| Ruhsat Verisi Güç 96 KW | Test Sonucu Güç 90 KW | Kayıp Güç 36 KW | Performans % 93,75 |

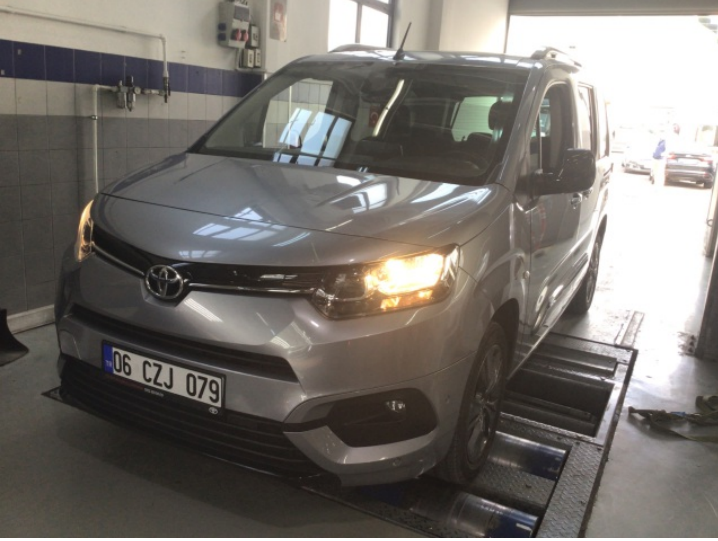
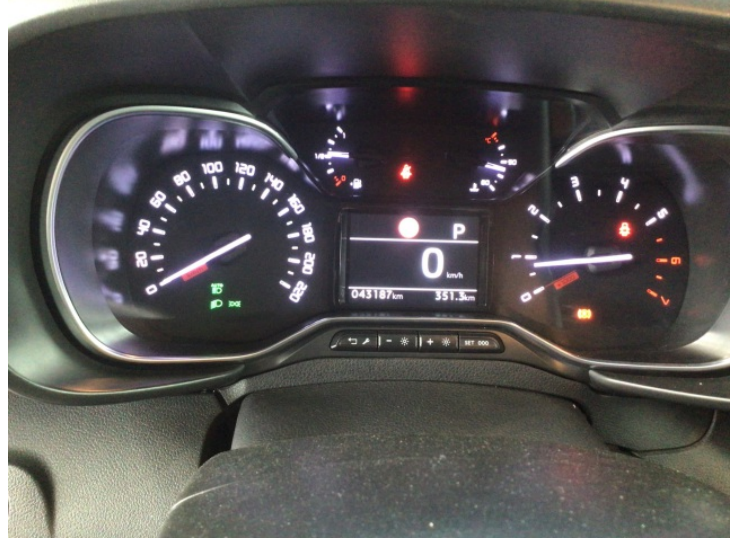
Araç Resimleri

Çizik

Kapı, sol ön, Kapı bandı > Çizik

Tampon, arka, Arka tampon > Çizik

Çamurluk, sol arka, Çamurluk, sol arka > Çizik

Tampon, ön, Ön tampon > Çizik
