Full Plus Ekspertiz

Araç Bilgileri

Plaka	06CSN230	Şanzıman Tipi	Manuel
KM	17594	Yakıt Cinsi	Benzin
Şase	VNKKLAB350A015561	Motor Gücü	53 kw
Marka	Toyota	Motor Hacmi	998cc
Rengi	GRİ	Model	Yaris
Sonraki Muayene Tar.	0NaN-aN-aN	Model Yılı	2021
Araç Tipi	Hatchback	Ruhsat Sahibi	...
Kapı Sayısı	5 Kapı

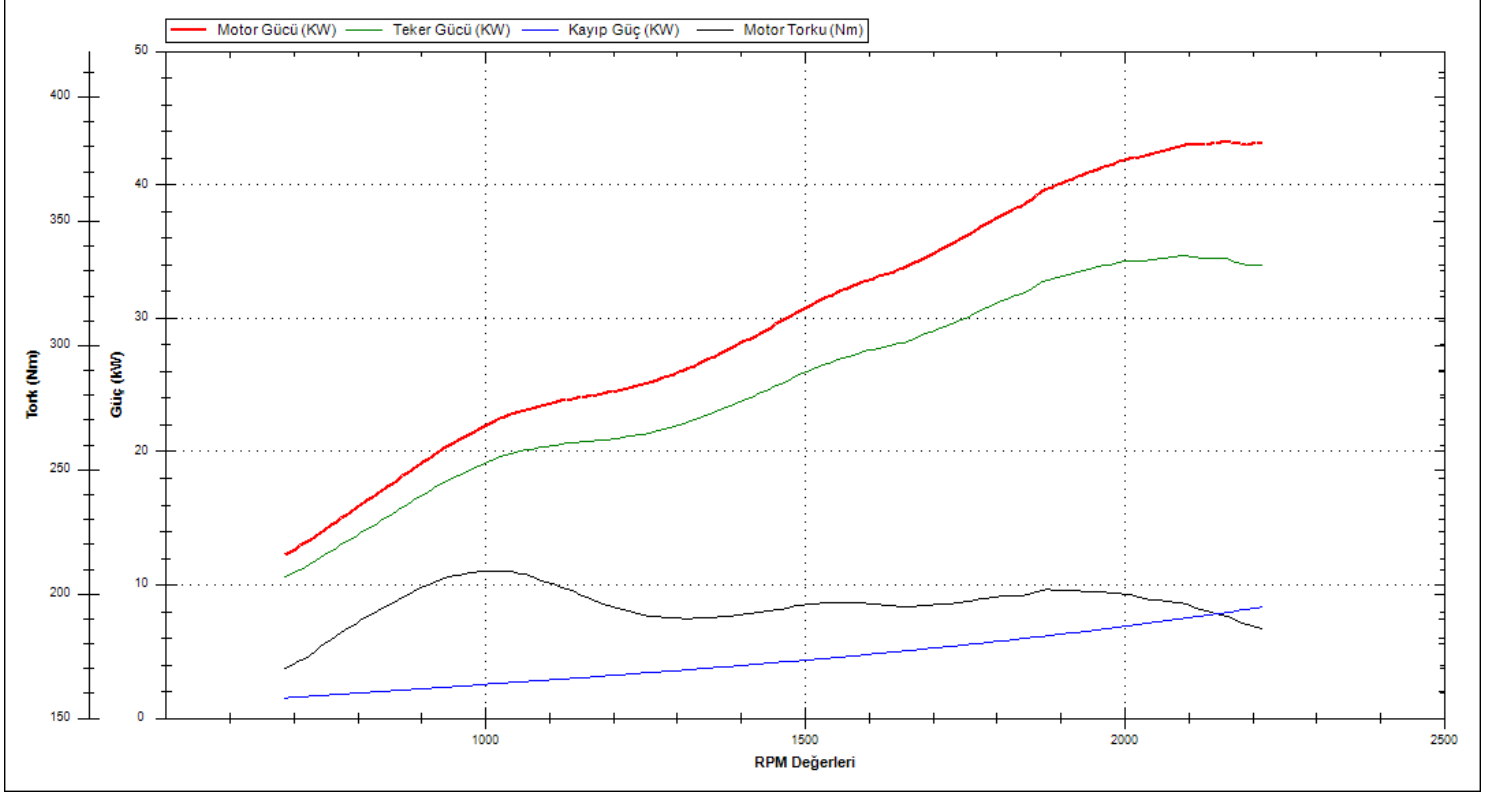
RPM (Devir/dk) Grafiği

Ölçülen Motor Torku 208 NM	Teker Torku 182 NM	Teker Gücü 34 KW	Test Hızı 129 km/h
Ruhsat Verisi Güç 53 KW	Test Sonucu Güç 43 KW	Kayıp Güç 8 KW	Performans % 81,13

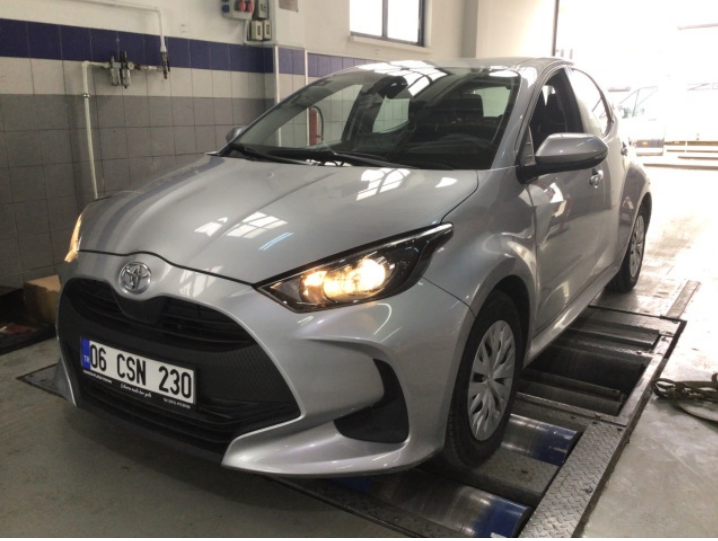
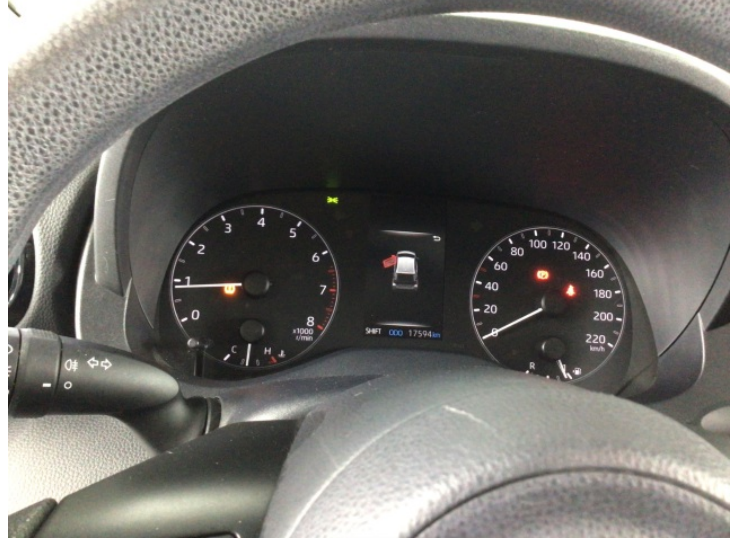
Durum	Notlar
Araç Kaporta Aksamı	ONARIM/DEĞİŞİM GEREKLİ	Ezikler ve ÇİZİKLER mevcut.
Araç Koltukları Mekanizmaları	SORUNSUZ	
Taban, Tavan, Koltuk ve Kapı Döşemeleri	BAKIM GEREKLİ	Kirlenmiş.
Araç İç Donanımı ve Kumanda Kontrol Düğmeleri	SORUNSUZ	
Aydınlatma ve İkaz Sistemi	SORUNSUZ	
Silecekler	SORUNSUZ	
Elektrik ve Elektronik Aksam	SORUNSUZ	
Torpedo ve Emniyet Kemerleri	SORUNSUZ	
Lastik ve Jantlar	BAKIM GEREKLİ	Lastik basınç uyarısı mevcut.
Fren Sistemi ve Fren Hortumları	SORUNSUZ	
Yürür Aksam	SORUNSUZ	
Motor ve Motor Yağ Seviyesi	SORUNSUZ	
Şanzıman	SORUNSUZ	
Diferansiyel	SORUNSUZ	
Direksiyon Sistemi	BAKIM GEREKLİ	Direksiyon simidi deforme olmuş.
Eğlence Sistemi (Radyo vs.)	SORUNSUZ	
Park Sensörleri	SORUNSUZ	
Araç Altı	SORUNSUZ	
Akü	SORUNSUZ	
Klima	SORUNSUZ	
Cam ve Cam Düğmeleri	SORUNSUZ	
Kayışlar ve Rulmanlar	SORUNSUZ	
Egzoz Sistemi ve Susturucular	SORUNSUZ	
Soğutma Sistemi ve Soğutma Suyu	SORUNSUZ

Çamurluk, sağ, Çamurluk, sağ
> Çizik

Kapı, sağ arka, Kapı, sağ arka
> Çizik

Tampon, arka, Arka tampon >
Çizik

Tampon, ön, Ön tampon >
Çizik
