# Full Plus Ekspertiz

## 06CMA386

Plaka	06CMA386	Şanzıman Tipi	Manuel
KM	154543	Yakıt Cinsi	Benzin
Şase	WVWZZZ1KZBP088205	Motor Gücü	75 kw
Marka	Volkswagen	Motor Hacmi	1595cc
Renği	BEYAZ	Model	Golf
Sonraki Muayene Tar.	0NaN-aN-aN	Model Yılı	2011
Araç Tipi	Hatchback	Ruhsat Sahibi	....
Kapı Sayısı	5 Kapı

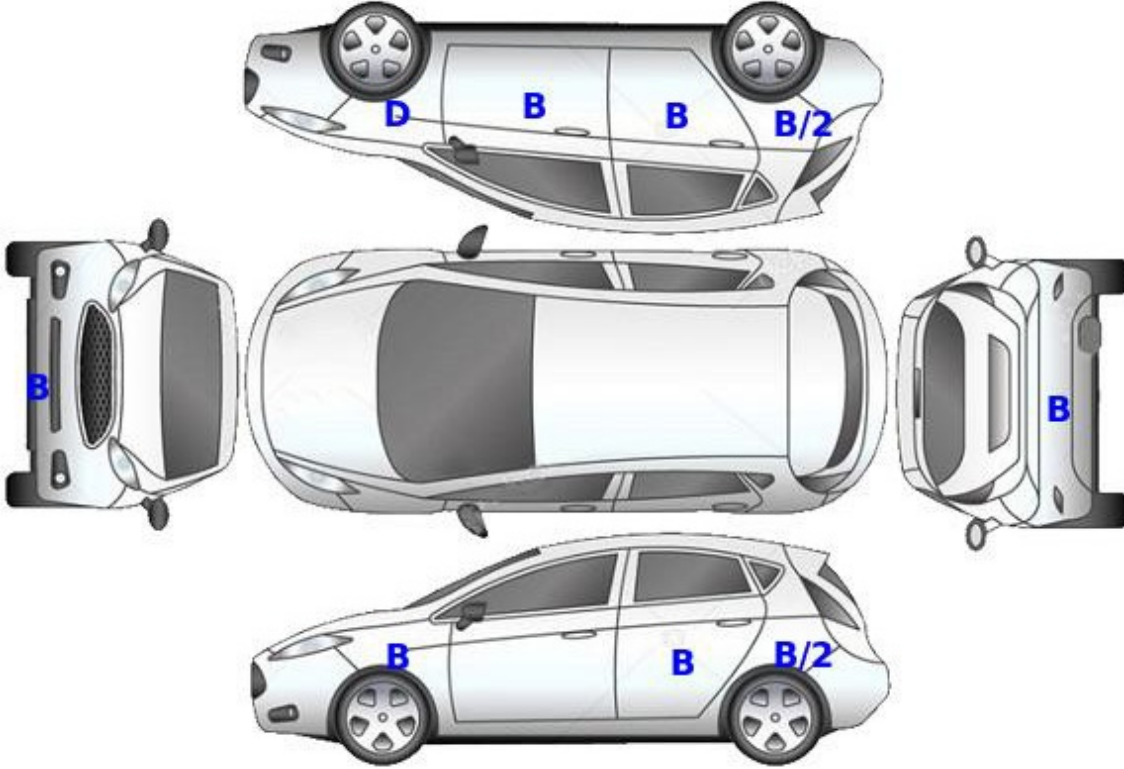
## Kaporta Kontrolü(Değişmiş Boyanmış kontrolü)

B: Boyalı

B/2: Lokal Boyalı

D: Değişmiş

Marşbiyel, sol - Boyalı  
C-direk, sol - Lokal Boya  
Marşbiyel, sağ - Lokal Boya

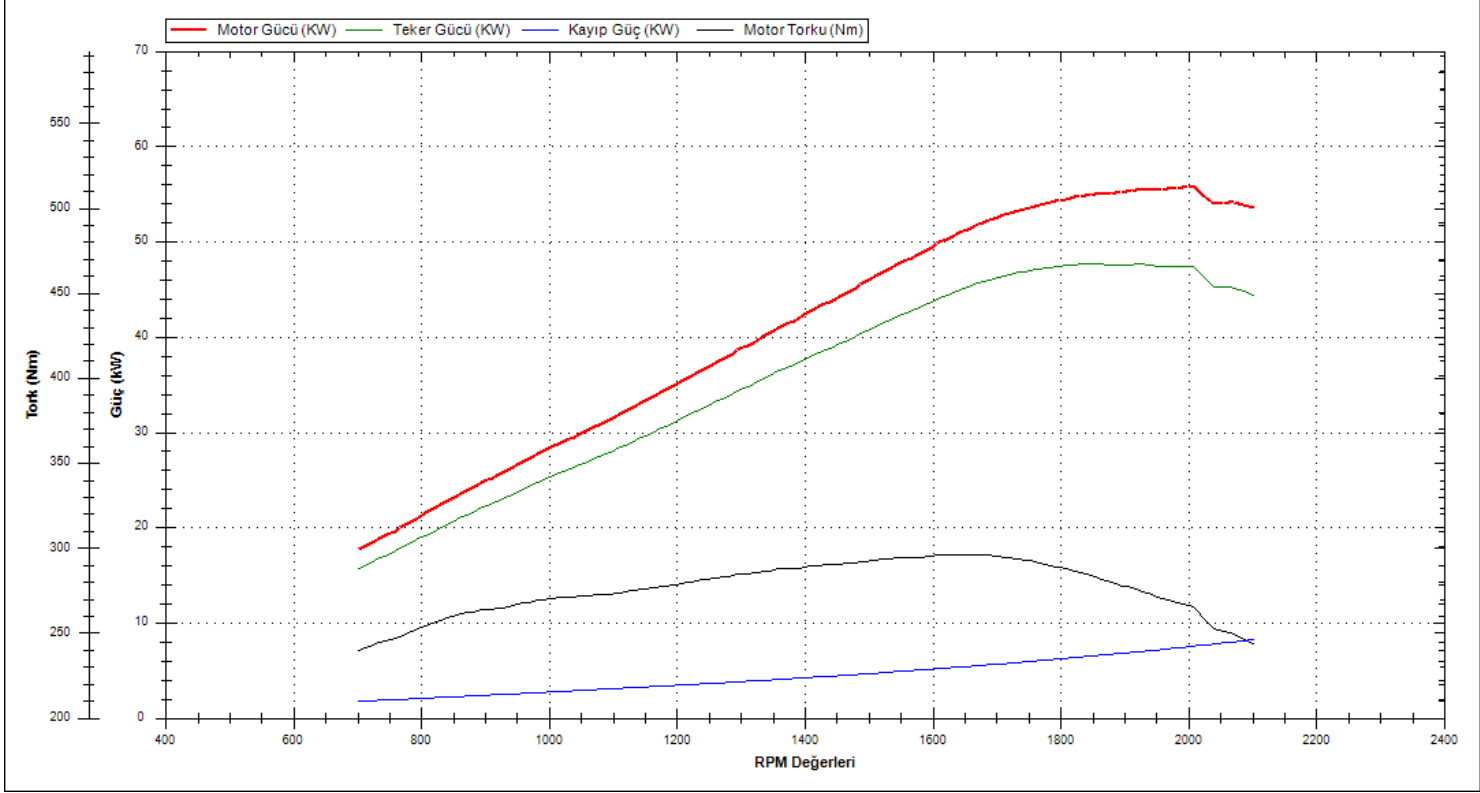
## RPM (Devir/dk) Grafiği

Ölçülen Motor Torku 296 NM	Teker Torku 261 NM	Teker Gücü 47 KW	Test Hızı 120 km/h
Ruhsat Verisi Güç 75 KW	Test Sonucu Güç 55 KW	Kayıp Güç 8 KW	Performans % 73,33
