# Full Plus Ekspertiz

## 06SGF10

## Araç Bilgileri

Plaka	06SGF10	Şanzıman Tipi	Manuel
KM	122090	Yakıt Cinsi	Benzin + Lpg
Şase	WVWZZZ16ZFM008812	Motor Gücü	90 kw
Marka	Volkswagen	Motor Hacmi	1390cc
Rengi	GRİ	Model	Jetta
Sonraki Muayene Tar.	0NaN-aN-aN	Model Yılı	2014
Araç Tipi	Sedan	Ruhsat Sahibi	....
Kapı Sayısı	4 Kapı

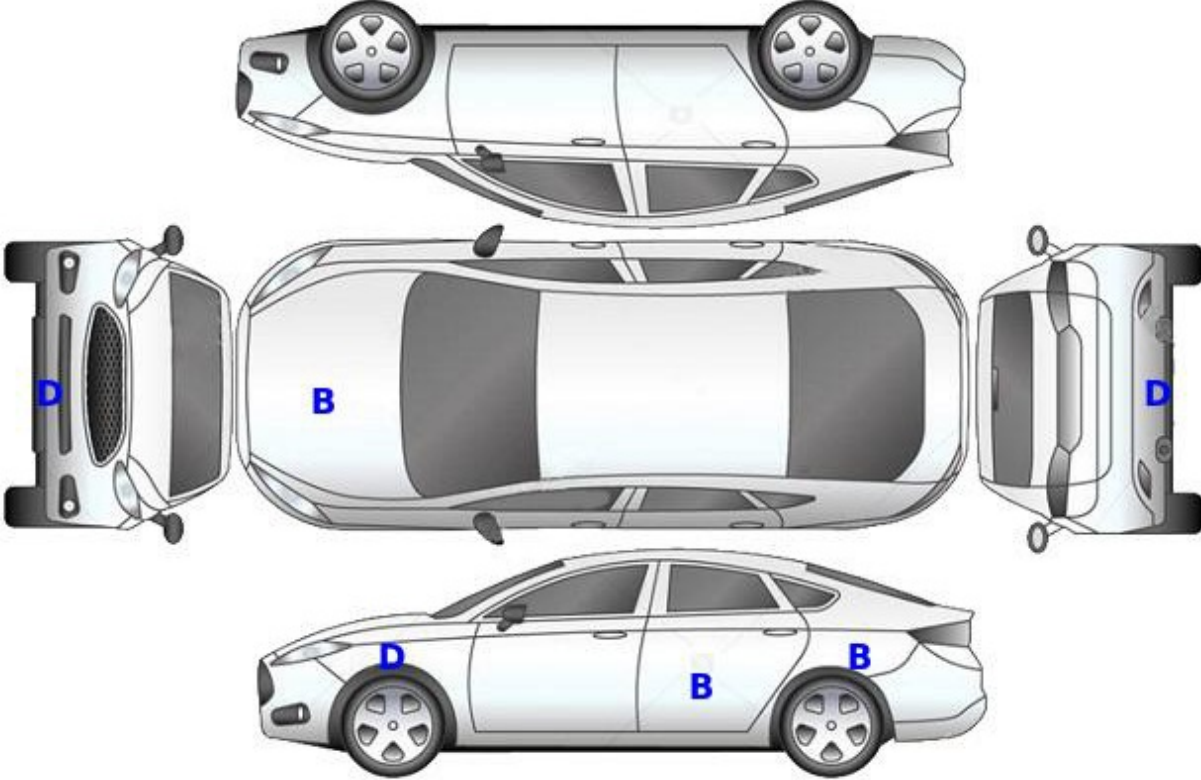
## Kaporta Kontrolü(Değişmiş Boyanmış kontrolü)

**B: Boyalı**

**B/2: Lokal Boyalı**

**D: Değişmiş**

Parça Grubu	Parça ve Hasar
Marşbiyel, sağ	Marşbiyel, sağ - Boyalı
Kaporta	Sol Podye Sacı - Boyalı
Kaporta	Sol Kılıç Sacı - Boyalı
Marşbiyel, sol	Marşbiyel, sol - Lokal Boya
Kaporta	Sol Kılıç Sacı - Hasarlı

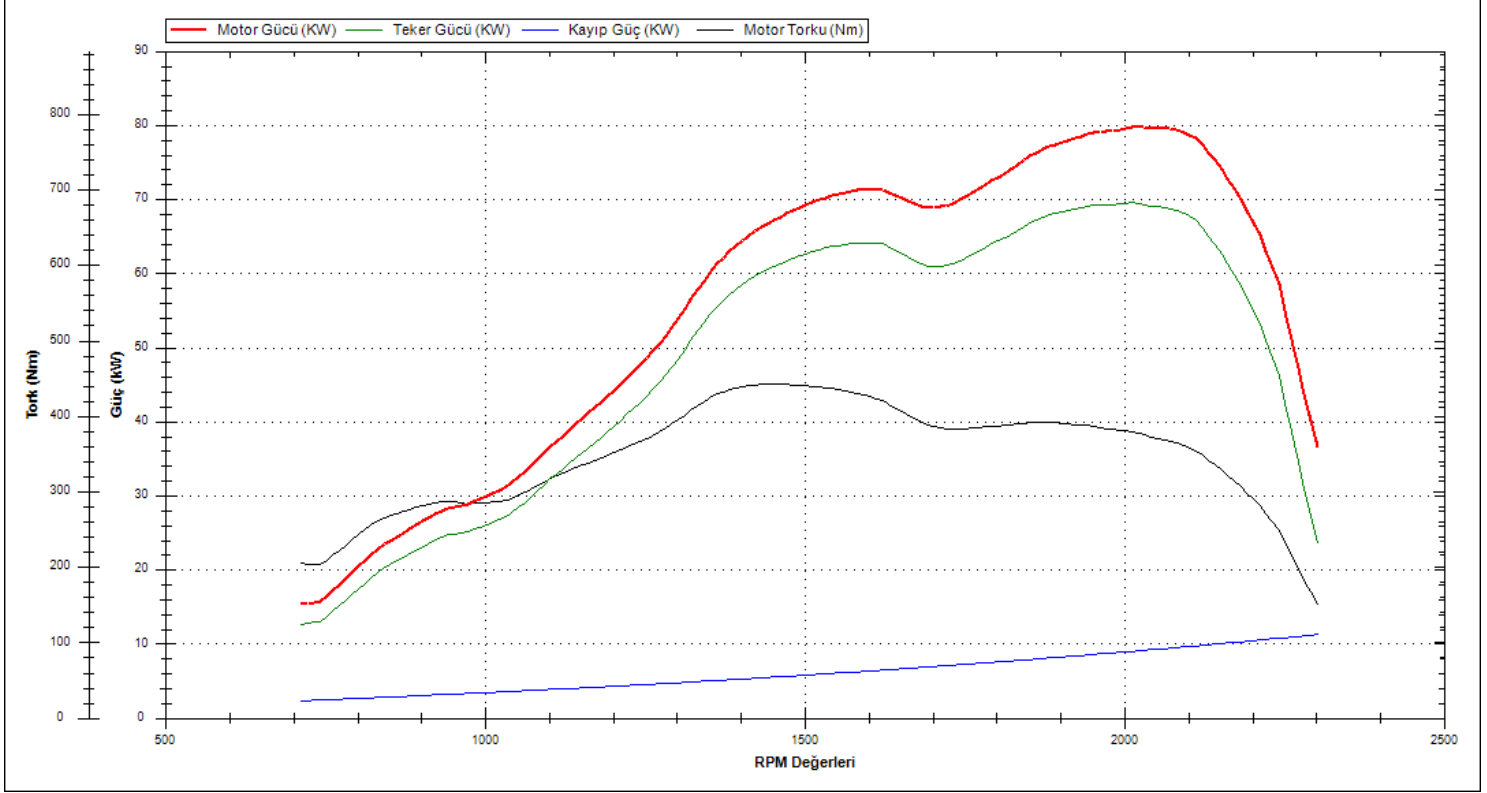
## RPM (Devir/dk) Grafiği

Ölçülen Motor Torku 441 NM	Teker Torku 400 NM	Teker Gücü 69 KW	Test Hızı 120 km/h
Ruhsat Verisi Güç 90 KW	Test Sonucu Güç 79 KW	Kayıp Güç 11 KW	Performans % 87,78
