Full Plus Ekspertiz

Araç Bilgileri

Plaka	06KK505	Şanzıman Tipi	Otomatik
KM	44860	Yakıt Cinsi	Benzin
Şase	WVWZZZ3CZNE067076	Motor Gücü	110 kw
Motor Hacmi	1498cc	Marka	Volkswagen
Rengi	BEYAZ	Model	Passat
Sonraki Muayene Tar.	0NaN-aN-aN	Model Yılı	2022
Araç Tipi	Sedan	Ruhsat Sahibi
Kapı Sayısı	4 Kapı

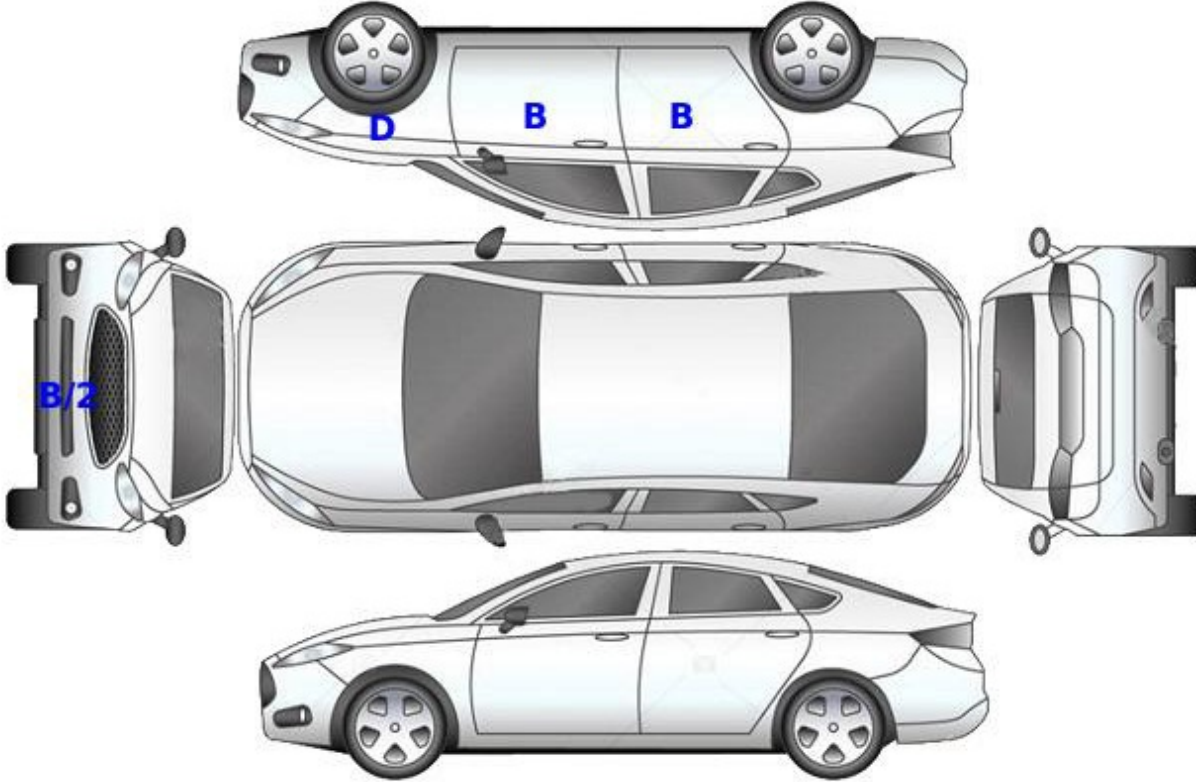
Kaporta Kontrolü(Değişmiş Boyanmış kontrolü)

Araç kirli okduğundan göz ile kusur tespiti yapılamadı.sag ön kapı ve sag arka kapı sökülüş takılmış ,iç dış onarımlı boyalı.

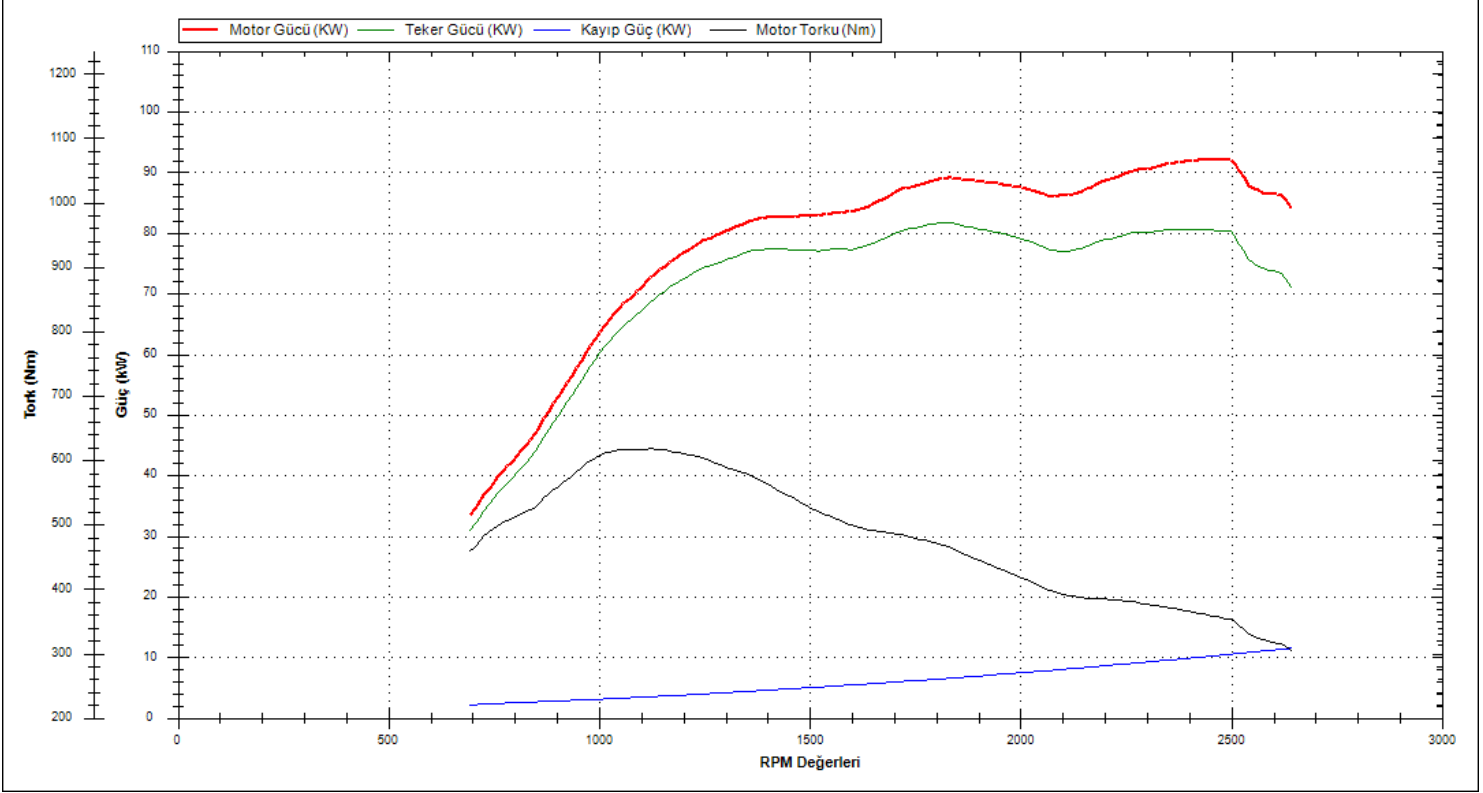
RPM (Devir/dk) Grafiği

Ölçülen Motor Torku 617 NM	Teker Torku 583 NM	Teker Gücü 81 KW	Test Hızı 150 km/h
Ruhsat Verisi Güç 110 KW	Test Sonucu Güç 92 KW	Kayıp Güç 11 KW	Performans % 83,64

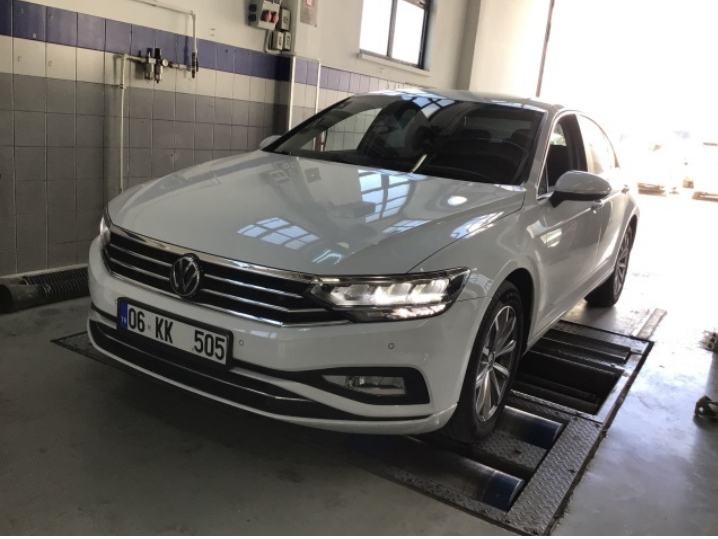
Tampon, ön, Ön tampon >
Çizik
