Rapor Tarihi: 23.12.2024 11:20
Rapor No: 06-01-1322944
Mersis No: 0309073518100001

Full Plus Ekspertiz

Plaka	05AL597	Şanzıman Tipi	Manuel
KM	156179	Yakıt Cinsi	Dizel
Şase	WVWZZZ3CZGE134982	Motor Gücü	88 kw
Motor Hacmi	1598cc	Marka	Volkswagen
Renği	GRİ	Model	Passat
Sonraki Muayene Tar.	0NaN-aN-aN	Model Yılı	2015
Araç Tipi	Sedan	Ruhsat Sahibi	...
Kapı Sayısı	4 Kapı

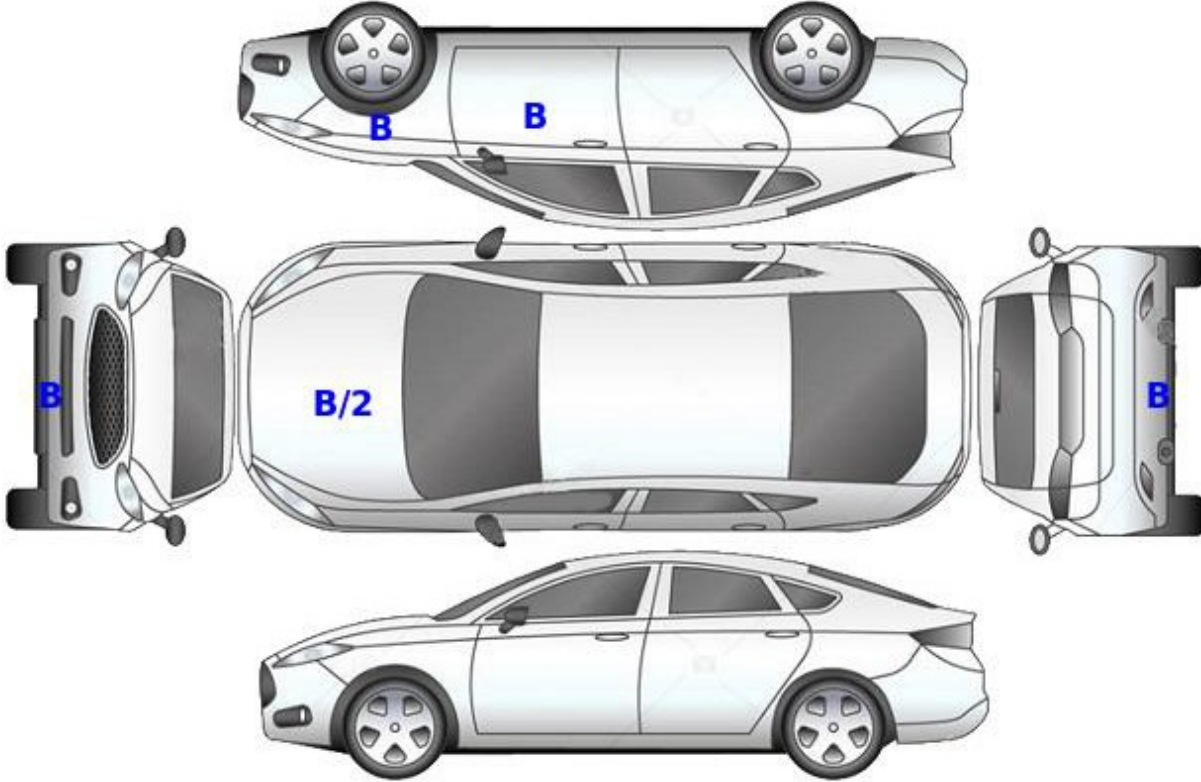
Kaporta Kontrolü(Değişmiş Boyanmış kontrolü)

B: Boyalı

B/2: Lokal Boyalı

D: Değişmiş

Araç kirli olduğundan göz ile kusur tespiti yapılamadı.sağ ön çamurluk ve sağ ön kapı sökmüş takılmış iç dış onarımlımboyalı.sol ön çamurluk kaplama mevcut kaplama olan parçalarda kusur kontrolü yapılamamaktadır.

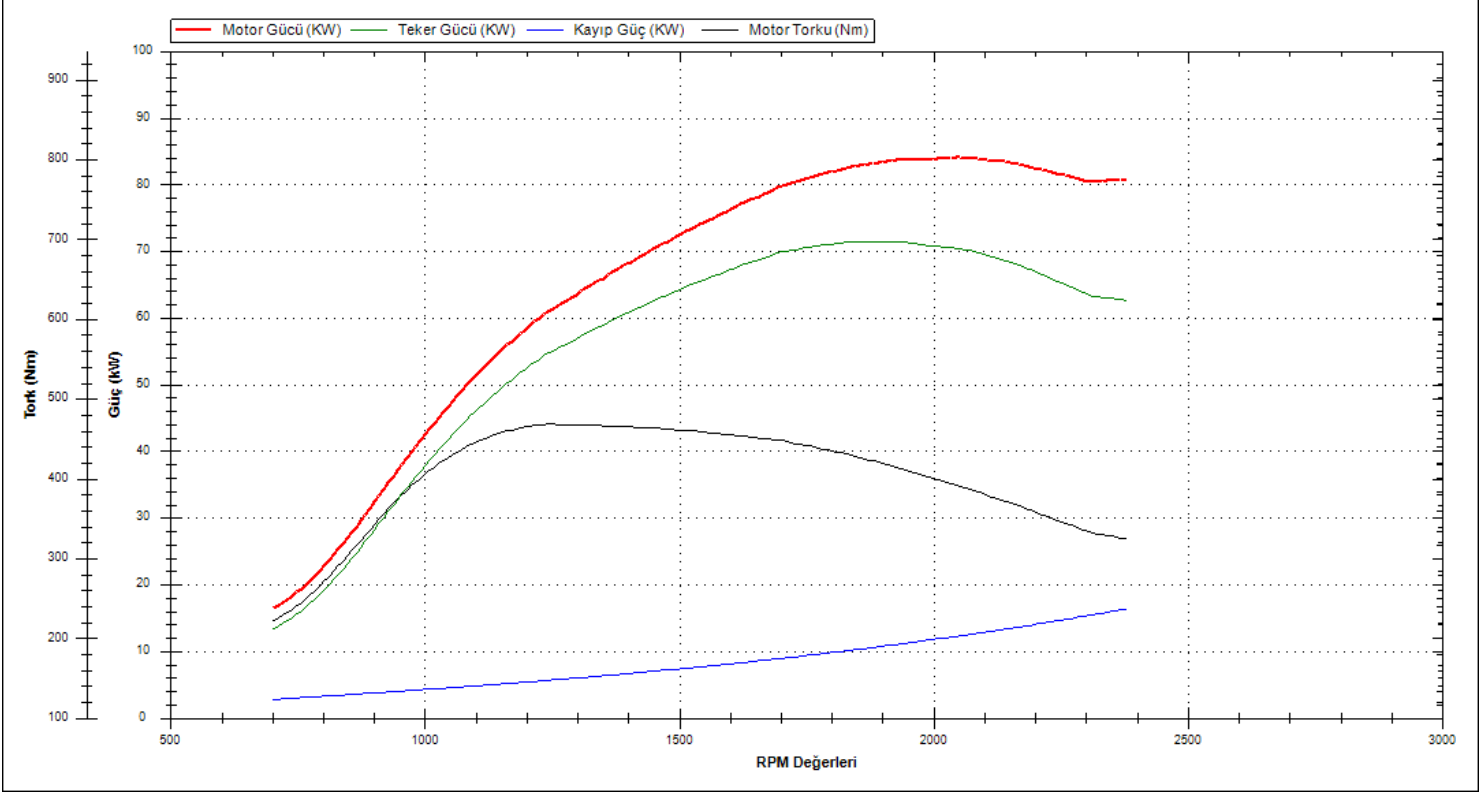
RPM (Devir/dk) Grafiği

Ölçülen Motor Torku 467 NM	Teker Torku 419 NM	Teker Gücü 71 KW	Test Hızı 122 km/h
Ruhsat Verisi Güç 88 KW	Test Sonucu Güç 83 KW	Kayıp Güç 16 KW	Performans % 94,32
