# Full Plus Ekspertiz

## 34DU8777

Plaka	34DU8777	Şanzıman Tipi	Otomatik
KM	101591	Yakıt Cinsi	Dizel
Şase	WVWZZZ3CZJE111763	Motor Gücü	88 kw
Motor Hacmi	1598cc	Marka	Volkswagen
Renği	SİYAH	Model	Passat
Sonraki Muayene Tar.	0NaN-aN-aN	Model Yılı	2017
Araç Tipi	Sedan	Ruhsat Sahibi	TAN OTO
Kapı Sayısı	4 Kapı

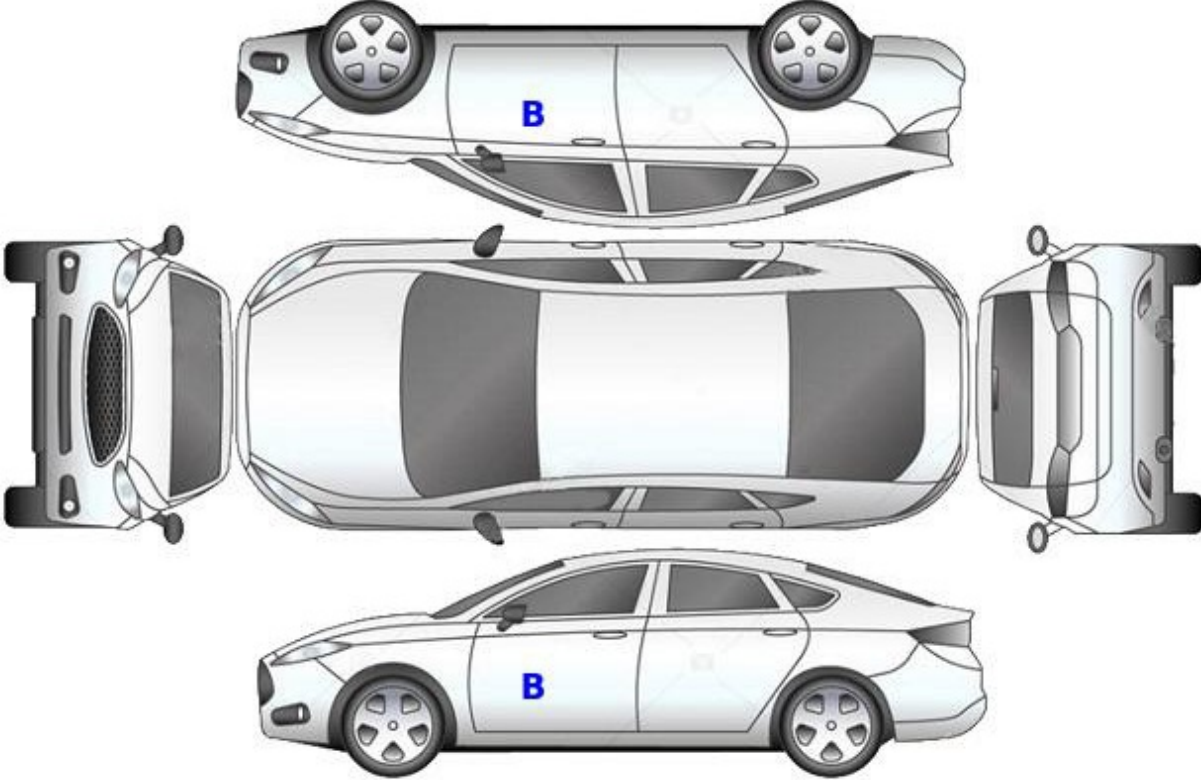
## Kaporta Kontrolü(Değişmiş Boyanmış kontrolü)

**B: Boyalı**

**B/2: Lokal Boyalı**

**D: Değişmiş**

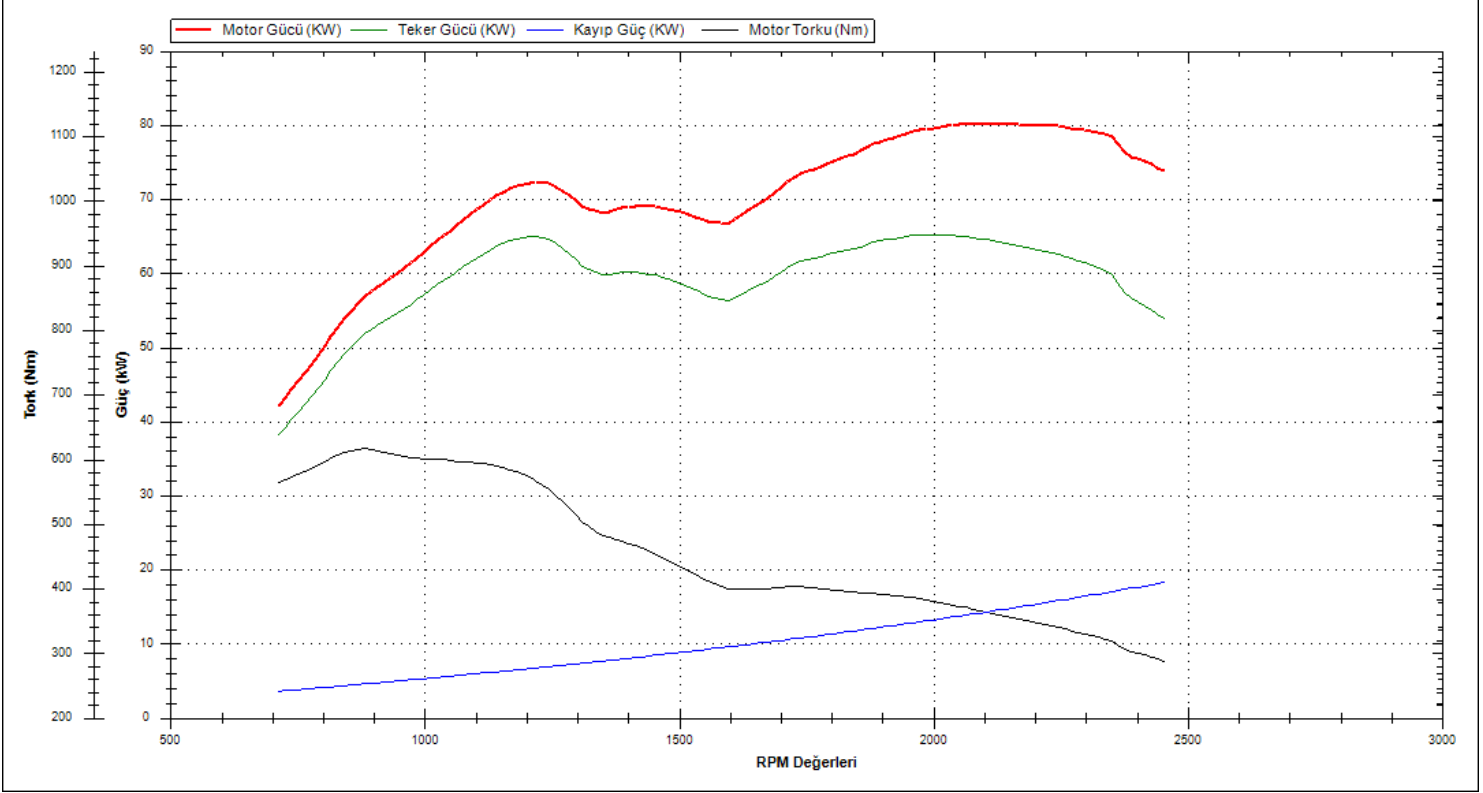
## RPM (Devir/dk) Grafiği

Ölçülen Motor Torku 615 NM	Teker Torku 561 NM	Teker Gücü 65 KW	Test Hızı 127 km/h
Ruhsat Verisi Güç 88 KW	Test Sonucu Güç 80 KW	Kayıp Güç 18 KW	Performans % 90,91

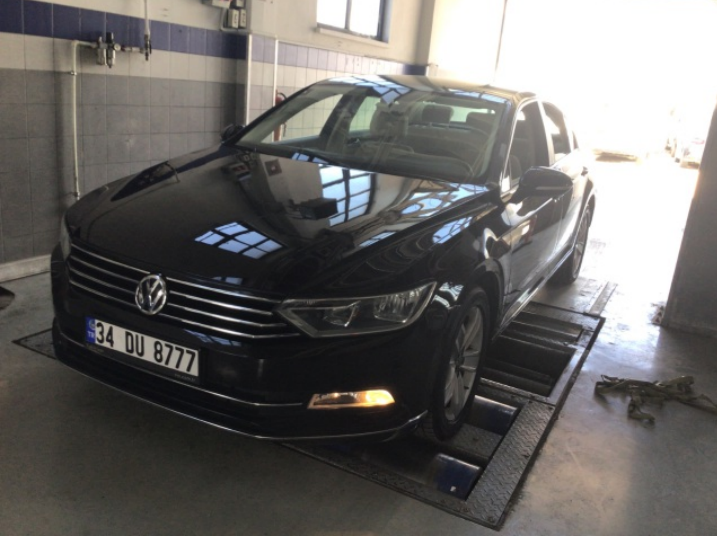
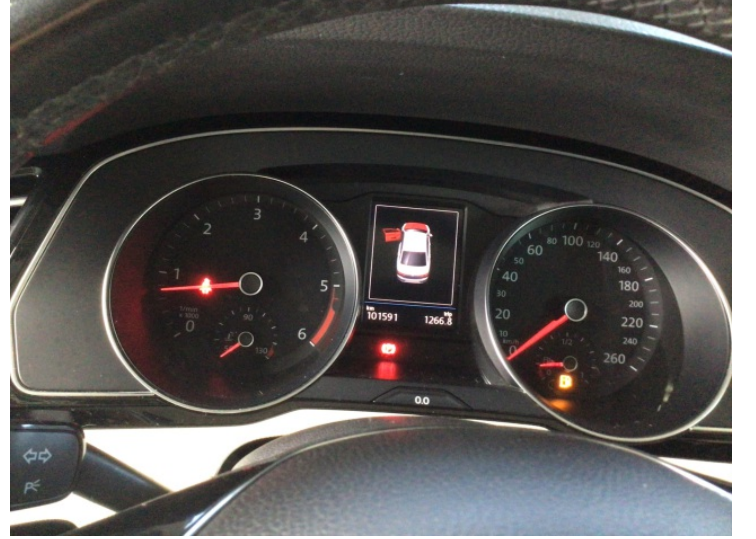
## Araç Resimleri

## Çizik

Bagaj kapağı/kapısı, Bagaj kapısı > Çizik

Kapı, sağ arka, Kapı, sağ arka > Çizik

Çamurluk, sağ arka, Çamurluk, sağ arka > Çizik

Çamurluk, sol arka, Çamurluk, sol arka > Çizik

Kapı, sol arka, Kapı, sol arka > Çizik

Tampon, ön, Ön tampon > Çizik
