# Full Plus Ekspertiz

## 34BDA296

## Araç Bilgileri

Plaka	34BDA296	Şanzıman Tipi	Otomatik
KM	96033	Yakıt Cinsi	Dizel
Şase	WVWZZZ3CZLE062362	Motor Gücü	88 kw
Marka	Volkswagen	Motor Hacmi	1598cc
Rengi	SİYAH	Model	Passat
Sonraki Muayene Tar.	0NaN-aN-aN	Model Yılı	2019
Araç Tipi	Sedan	Ruhsat Sahibi	TAN OTO
Kapı Sayısı	4 Kapı

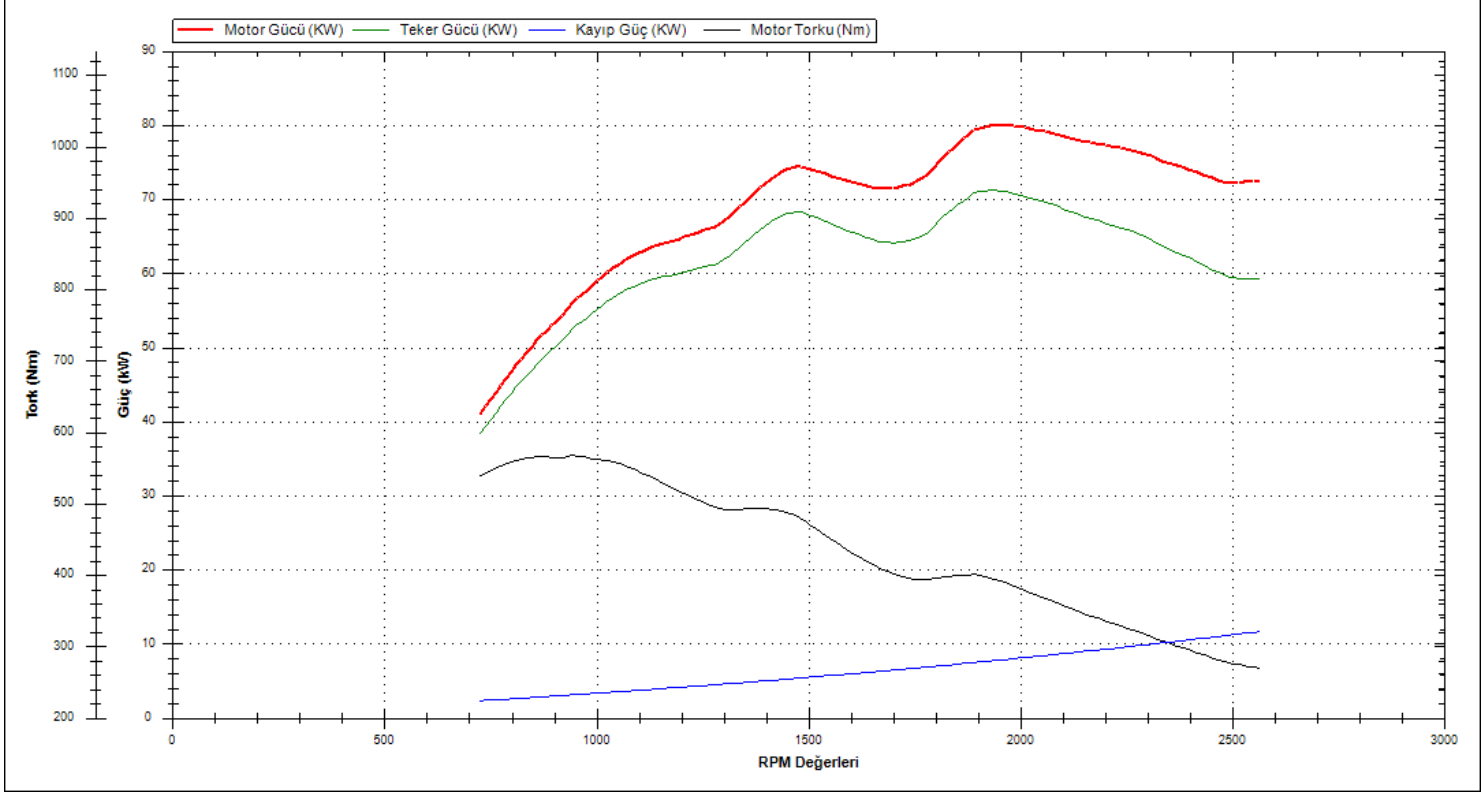
### RPM (Devir/dk) Grafiği

Ölçülen Motor Torku	Teker Torku	Teker Gücü	Test Hızı
566	531	71	115
NM	NM	KW	km/h
Ruhsat Verisi Güç	Test Sonucu Güç	Kayıp Güç	Performans %
88	79	11	89,77
KW	KW	KW
