Full Plus Ekspertiz

| Plaka | 06BH1338 | Şanzıman Tipi | Otomatik |
| Marka | Volkswagen | Motor Hacmi | 1968cc |

Volkswagen Passat 2.0 16V TDI BlueMotion 4Motion

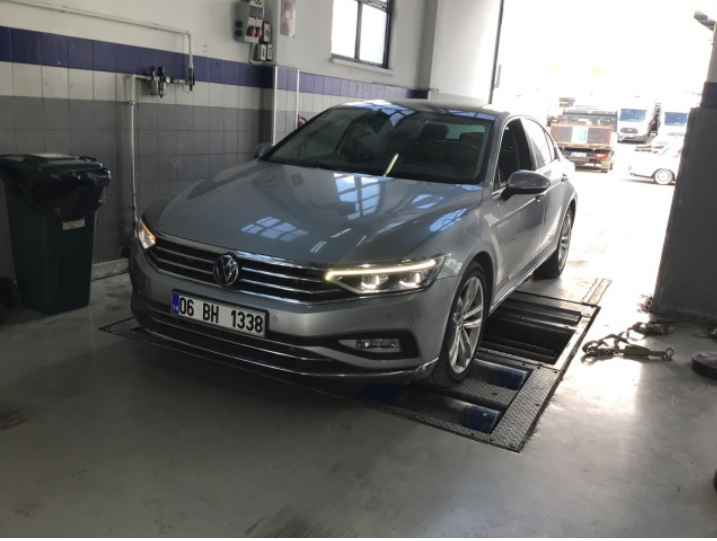
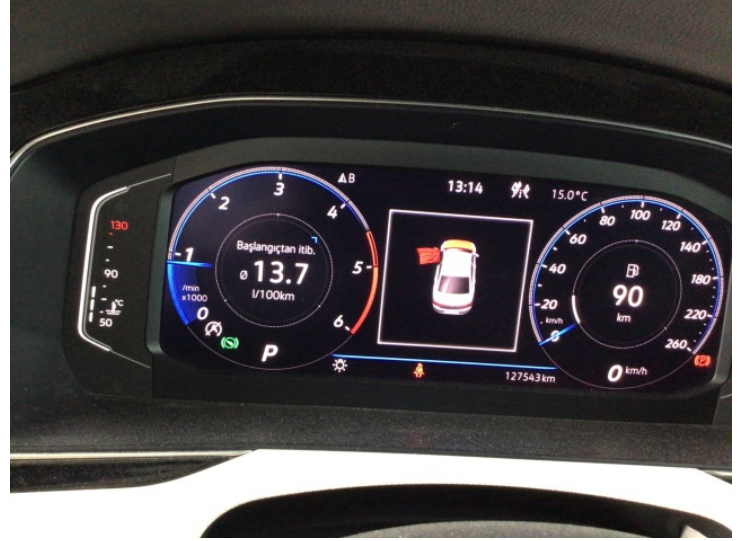
Araç Resimleri

Çizik

Tampon, arka, Arka tampon > Çizik

Kapı, sol arka, Kapı, sol arka > Çizik

Dikiz aynası, sol, Dış dikiz aynası > Çizik

Tampon, ön, Ön tampon > Çizik
